RTK-GNSSによる災害時の盛土変位の評価に関する検討

西日本高速道路(株) 正会員 ○藤原 優
西日本高速道路(株) 正会員 久田 裕史

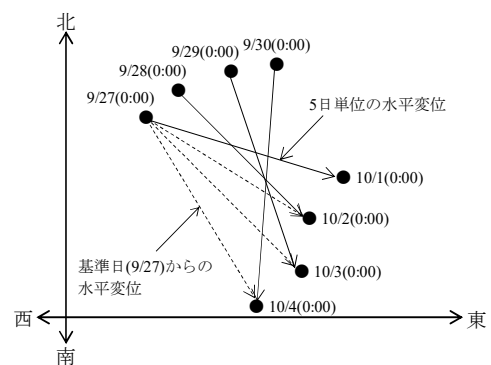
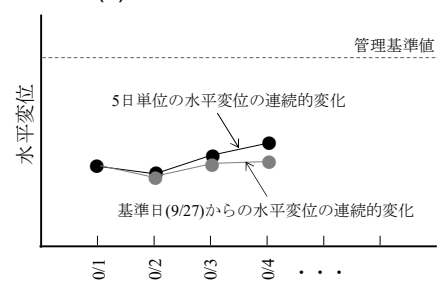
図-1 RTK-GNSSセンサの5日単位の水平変位の求め方

本検討では、RTK-GNSSの計測データについて、変位換算の簡便性等を考慮し南北方向と東西方向から水平変位を求めた。図-1は、東西方向と南北方向の計測データを基にした5日単位の水平変位の求め方を示している。図-1(a)に示すように、10月1日時点の水平変位は、9月27日時点の母集団移動平均法により求めた位置と10月1日時点の母集団移動平均法により求めた位置の距離、10月2日時点の水平変位は9月28日時点の位置と10月2日時点の位置の距離となる。このような方法により水平変位を連続的に求めてグラフ化したものが図-1(b)となる。このグラフは、基準日となる9月27日時点の位置からの水平変位につい
