高速道路盛土の変状対策効果検証と今後の対策について

(株)ネクスコ東日本エンジニアリング 正会員 ○大岡 綾美
 (株)ネクスコ東日本エンジニアリング 正会員 西村 光司
 東日本高速道路(株) 関東支社 法人会員 菅野 善紀
 (株)ネクスコ東日本エンジニアリング フェロー 永井 宏

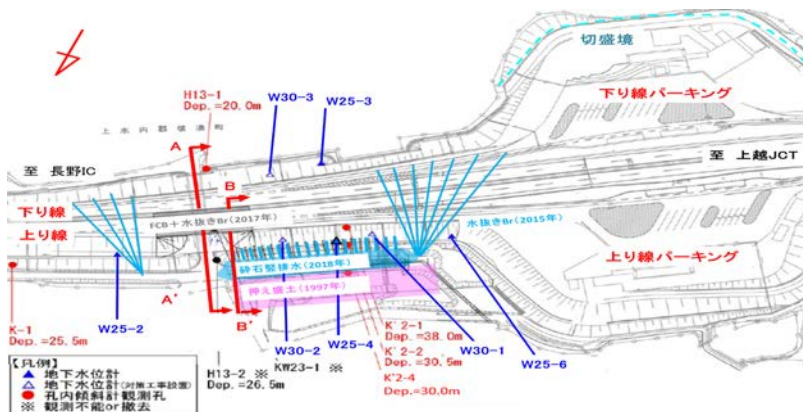
図-3 対策工位置図

盛土内に浸透した地下水や盛土自体の変位を計測するために、**図-3** に示す位置に地下水水位観測孔と孔内傾斜計を設置し継続的な監視を実施している。

既往変状と対策工の概要を表-1に示す。2017年度からは先行対策工として、盛土の強度低下がみられた範囲の補強対策として、気泡混合軽量土（以下、「FCB」という）による盛土置換え工事を施工した（図-4）。また盛土変状の要因とされた盛土内水位の低下を目的として、砕石縦排水工（図-5）とその流末として地下排水管を施工し、さらにC-Box内から盛土内に向けた水抜きボーリングを実施した。
