アルミ・亜鉛擬合金溶射工法による鉄道レールの防錆効果

西日本旅客鉄道株式会社 正会員 ○藤井 謙一
 西日本旅客鉄道株式会社 上西 大樹
 株式会社レールテック 正会員 井上 拓也
 日本メタライジング防錆協会 関谷 昌一

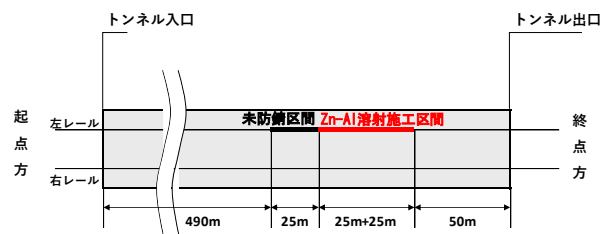
図-1 現場概略図

対象レールは当社内在来線の沿岸部に位置する単線型トンネル内に敷設しており、塩分の飛来と乾湿の繰り返しが腐食を促進させる環境にある。調査対象区間は、溶射を施したレール（L=50m）および同時期に交換した未防錆レールとした。（図-1）

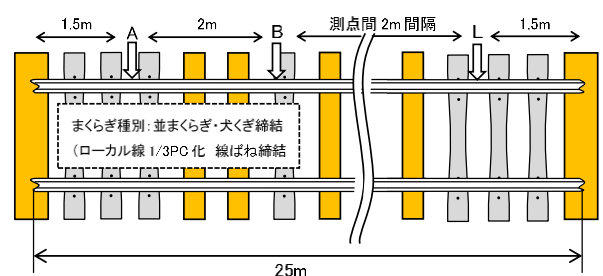
図-2 溶射レールの定点調査位置と軌道構造

図-2 に溶射レールの定点調査位置と軌道構造を示す。調査内容は、外観観察、超音波探傷による腐食量調査、定点位置の膜厚測定および特定箇所のレール底部裏面確認を実施した。
