沖縄県における磁気センシング技術を利用した PC 鋼材破断検査について

大日本コンサルタント (株) 正会員 ○川島 将太 大日本コンサルタント (株) 田中 大気
大日本コンサルタント (株) 木村 浩士 コニカミノルタ (株) 森田 博

本稿では、PC 鋼材に損傷の可能性がある沖縄県内の実橋梁について非破壊検査技術を適用し、PC 鋼材の健全度を調査した結果について報告する。

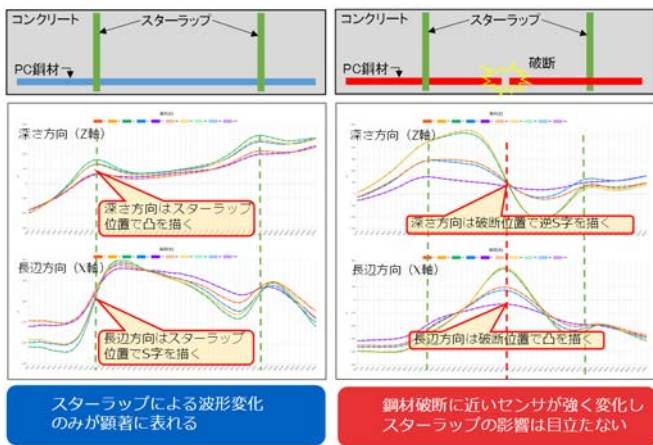
図-3 鋼材破断の判定方法の例

プレテン桁における健全な状態と破断が生じている状態の波形の例を図-3 に示す。縦軸に磁束密度、横軸にセンサの位置を示している。

健全な状態ではスターラップによる波形変化が顕著に表れるため、深さ方向 (Z 軸) ではスターラップ位置で凸形状の波形が発現し、長辺方向 (X 軸) ではスターラップ位置で S 形状の波形が発現する。

破断が生じている状態では鋼材破断に近いセンサが強く変化しスターラップの波形が小さくなるため、深さ方向 (Z 軸) では破断位置で逆 S 字の波形が発現し、長辺方向 (X 軸) では破断位置で凸形状の波形が発現する。このように波形の特徴を判読することで、鋼材の破断の有無と位置を判定する。
