## 感潮河川にかかる橋梁における塩害の実態調査の取り組み (加振レーダ法による鉄筋腐食状況の非破壊試験編)

群馬大学 正会員 ○三輪 空司 非会員 川上 圭祐  
大田区 正会員 後藤 幹尚 正会員 槇野 ちひろ  
東京工業大学 正会員 岩波 光保 正会員 千々和 伸浩  
国土舘大学 正会員 津野 和宏

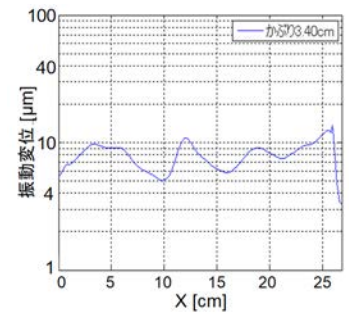
図3 鉄筋に平行スキャンした際の鉄筋振動変位の空間分布の例

加振レーダは通常のレーダ画像に加えて、振動周波数で振動する物体のみのレーダ画像を得ることができる点が一番の特徴となっており、画像から鉄筋部位を特定し、両者の振幅比と電磁波伝搬速度から振動変位を位置の関数として得ることができる。コイルの向きは常に計測対象の鉄筋に平行とし、鉄筋に直交する方向にスキャンすれば、鉄筋の特定の位置での正確な断面像と振動変位が、また鉄筋に平行にスキャンすれば、図3のように鉄筋振動変位の空間分布が得られる。
