## 海洋環境下において長期供用した橋脚防衛壁の劣化状況に対する考察

西日本高速道路エンジニアリング中国 (株) 正会員 ○宮河 元  
 西日本高速道路エンジニアリング中国 (株) 正会員 安松 敏雄  
 西日本高速道路 (株) 正会員 香川 拓輝

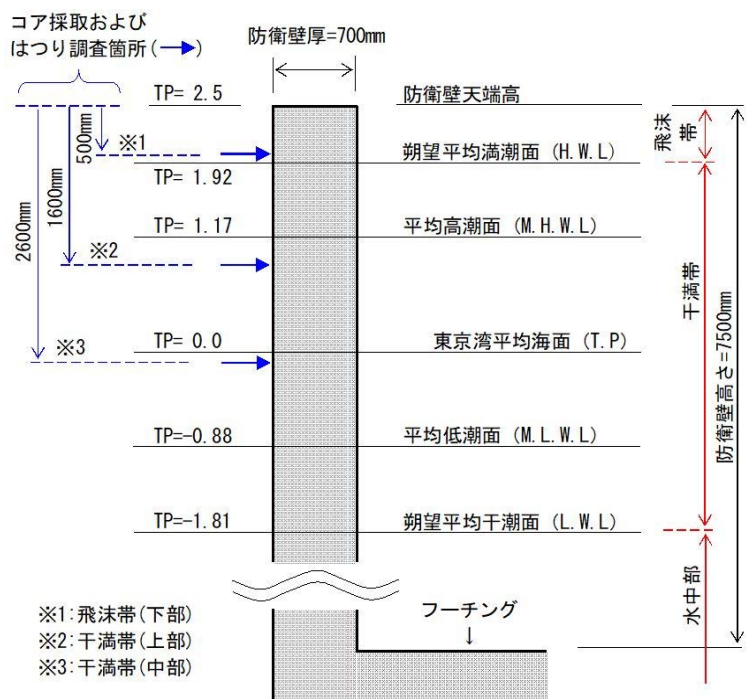
図-3 防衛壁高と潮位の関係

対象となる橋脚および防衛壁の形状を図-2に示す。防衛壁の壁厚は700mm、鉄筋かぶりは110mm(帯鉄筋：D19、軸方向鉄筋：D16)、建設当初のコンクリートの設計基準強度 $\sigma_{ck}$ は $24.0\text{N/mm}^2$ である。防衛壁の高さと対象地域(広島湾)の各種潮位との関係を図-3に示す。防衛壁頂部から下方に概ね500mm(飛沫帯下部)、1600mm(干満帯上部)および2600mm(干満帯中部)の3箇所の位置でコア採取およびはつり調査を実施した。

P7 橋脚の3箇所(図-3 参照)でコンクリート表面をはつり取り内部鉄筋の状況を観察したところ、かぶりは設計値どおりであり、図-5 に示すとおり腐食状況は見られなかった。同じ付近の外面側で採取したコンクリートコア供試体の圧縮強度は平均  $24.3\text{N/mm}^2$  ( $>$ 設計基準強度  $\sigma_{ck}$ )、静弾性係数は平均  $14.0\text{kN/mm}^2$  で標準範囲内であり、表面の中性化もまったく進行していなかった。一方、コアから採取したコンクリート微粉末の塩化物イオン濃度(以下、塩分濃度と記載)は図-6 に示すとおり非常に高く、鉄筋位置でも  $4\sim 6\text{kg/m}^3$  と鉄筋腐食限界を大きく上回る結果であった。
