## 貼付型防食部材「インフラフレキシシート」の実環境下での耐久性調査

#### 2.1 A 橋(実環境下)に設置したインフラフレキシシートの耐久性評価

対象：A 橋（宮城県東松島市：図2）

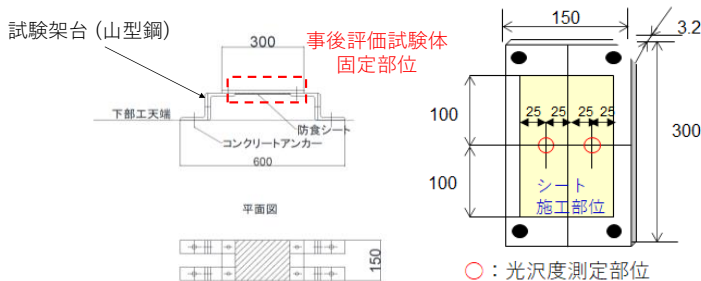
図5 事後評価試験体の外観イメージ

図6, 7にインフラフレキシート適用箇所と適用5年経過後のシート外観写真を示す。下り線側および上り線側いずれにおいてもシート設置箇所表面や端部からの錆発生やシートの剥離、浮きは認められず、現時点では良好な外観を維持していた。また、図8, 9に適用5年経過後の事後評価試験体の外観と光沢度測定結果を示す。事後評価試験体のシートにおいても健全な状態を維持していることがわかった。また、光沢保持率は、5年経過後においても大きな変化は見られなかった。2年経過時点で一部変動した要因として、計測時に除去しきれなかった微細な土埃等の汚れがその後の計測時は除去できたためと考える。これらの結果から、インフラフレキシートは実環境下で5年経過後においても耐久性が良好であることがわかった。
