## 積雪寒冷地における L 型プレキャスト擁壁のアルカリシリカ反応と凍害による複合劣化の岩石学的調査

中日本ハイウェイ・エンジニアリング名古屋(株)金沢支店 正会員 ○河尻 留奈  
 中日本ハイウェイ・エンジニアリング名古屋(株)金沢支店 正会員 小塚 正博  
 (株)野村昌弘の研究所 正会員 野村 昌弘  
 中日本ハイウェイ・エンジニアリング名古屋(株) 正会員 鳥居 和之

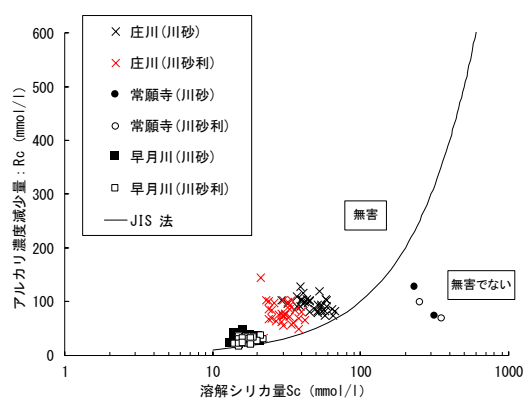
図 1 富山県内の主要な河川産骨材のアルカリシリカ反応性試験結果(化学法(JIS A 1145))

調査対象の構造物は、富山県南砺市に位置する L 型擁壁である。高速道路側道に面しており、平成 4 年に供用開始された。PCa コンクリートの設計基準強度は  $35\text{N}/\text{mm}^2$  であり、早強ポルトランドセメントが使用され、蒸気養生後に屋外にて養生された。骨材は庄川・小矢部川水系で採取された川砂利と川砂が使用され、反応性岩石として遅延膨張性を示す流紋岩および流紋岩質溶結凝灰岩が含まれる。図 1 に富山県の主要な河川産骨材のアルカリシリカ反応性試験結果(化学法)を示す。なお、当該地域に最も近い気象観測所にて測定された 2021 年 12 月～2022 年 3 月の最低気温は  $-6.2^\circ\text{C}$  で、凍害危険度は「1」に該当する。
