PC 連続中空床版橋の解体事例

川田建設（株）大阪支店 技術部 正会員 ○大久保 孝
 川田建設（株）大阪支店 技術部 藤原 敏晃
 川田建設（株）大阪支店 工事部 大月 義博
 西日本高速道路（株）関西支社 和歌山工事事務所 久保田 潤

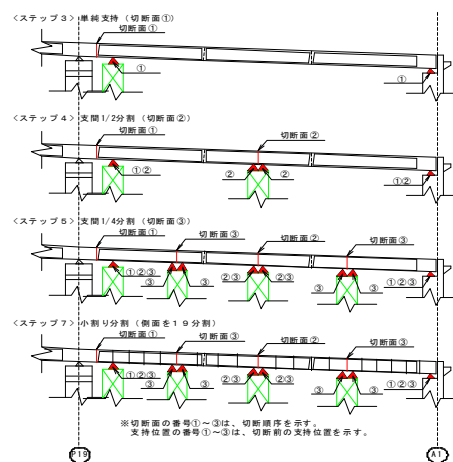
図-3 解体ステップ

解体・撤去は、縦断勾配の低い A1 橋台側から 1 径間毎に以下のステップで進めていった。ステップ 1: 舗装撤去, ステップ 2: 張出し床版撤去, ステップ 3: 解体径間部単純支持に分割切断, ステップ 4: 解体部の 1/2 分割, ステップ 5: 解体部の 1/4 分割, ステップ 6: 主版断面を縦切り分割, ステップ 7: 小割分割, ステップ 8: 解体径間切断部材の撤去。図-3 にステップ 3~7 の手順を示す。
