# 令和2年7月豪雨により被災した国道41号小坂町門坂の災害復旧について（その1） —被災の概況とそのメカニズム—

大日コンサルタント（株）正会員 ○藤井 孝文

国土交通省 中部地方整備局 高山国道事務所 非会員 蒲 雅志 田村 道雄

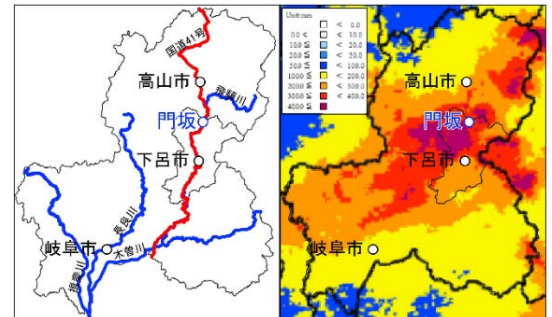
図-1 位置図,48時間解析雨量(7/8 AM7:00時点)

7月7日から8日にかけて、岐阜県では、本州付近に停滞した梅雨前線の影響により、中濃から飛騨地方の山地を中心に豪雨に見舞われた。県内11地点では降り始めからの降水量が1,000ミリを超える記録的な大雨を観測し、各所で河川氾濫や土砂崩壊等の大きな災害が発生した（図-1）。
