鉄道盛土を横断する伏び管の実態調査及び地盤調査

鉄道総合技術研究所 (正) ○杉山 健太 大原 勇 讃岐 賢太
 (正) 松丸 貴樹 仲山 貴司
 九州旅客鉄道 (正) 池島 傑 井上 太郎

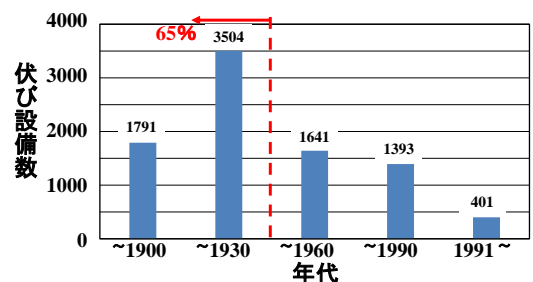
図1 JR九州管内の伏び管の建設年次

JR九州管内の伏び管を対象に、構造物管理台帳をもとに諸元等の分析を行った。図1にJR九州管内の伏び管の建設年次を示す。8730の伏び管が存在し、そのうち1930年代以前に建設されたものが65%を占めていることが分かった。図2に伏び管の管種の割合を示す。伏び管の管種の割合は陶管が約55%を占めており、また建設年次が古いものには陶管の割合が多く、新しいものには無筋および鉄筋コンクリートで作られたものが多いことが分かった。既往文献^{3) 4)}では、異なる鉄道事業者での実態も示されているが、陶管の割合は半数以上を占めていることが分かった。また、図中では陶管の管径の大きさによる分類を行っているが、0.3mのものが39%を占めており、次に0.46mのものが29%となっている。

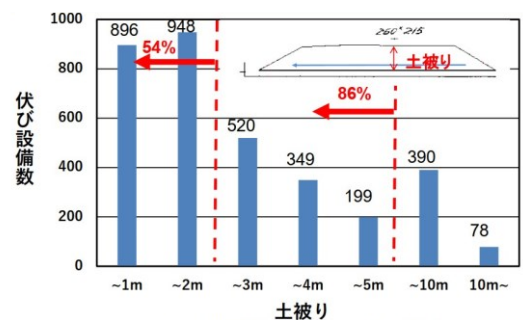
図3 JR九州管内の伏び管の土被り厚さ

図3に伏び管設置箇所の上被りを示す。伏び管の上被りについては5m以下が86%，2m以下が54%を占めており，多くのものは上被り厚さは小さい。
