## トンネル覆工コンクリートに施工する繊維シート接着工の長期耐久性に関する研究

(株) 高速道路総合技術研究所 正会員 ○小林 大助, 正会員 中野 清人, 正会員 山崎 哲也

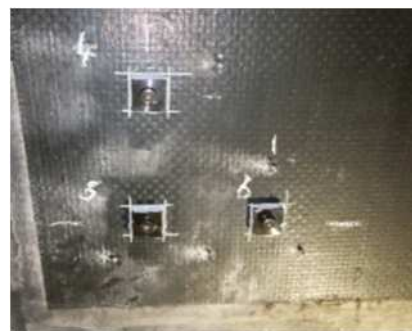
写真-3 付着試験の状況

付着試験は「JSC-E 545-2018」に準拠して現地施工済みのアーチおよび側壁付近の変状が無いシート工で実施した (写真-3)。施工後 18 年経過した A の付着試験結果を図-1 に示す。当該トンネルはシート工施工後の付着試験を経年的に実施しており、炭素繊維シート、アラミド繊維シートおよび光硬化型シートともに 18 年経過後も付着強度 1.5N/mm<sup>2</sup>以上であった。また、施工後 17 年経過の B においても同様に付着試験を実施したが、こちらも付着強度 1.5N/mm<sup>2</sup>以上で基準を満足した。

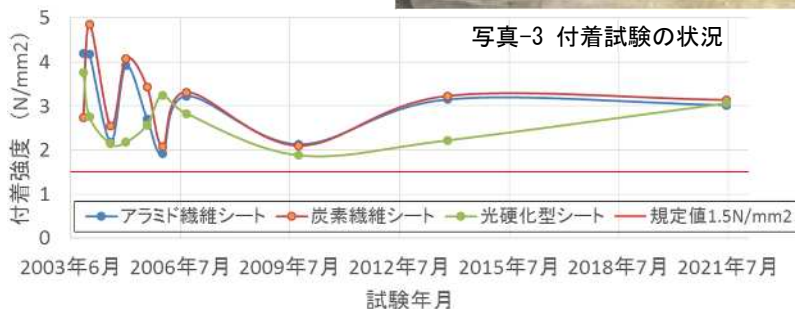
図-1 A トンネル 付着強度の経年変化

1) 近接目視の結果, シート工変状の主な要因は水の影響と考えられ, 施工前の漏水等に対する下地処理の重要性が伺える。2) 一方, 施工後18年経過したシート工に付着強度の低下が見られなかったことから, 漏水等の外的要因がなければ概ね20年程度は付着強度が保たれることを確認した。3) 室内試験では, 付着強度の低下は確認できなかったが, 母材の含水率が高い場合の施工ではプライマーの異常が生じ, ここでも水の影響に対する品質管理の重要性が確認された。4) シート工劣化影響も付着強度の低下は見られなかったものの, 押し抜き試験ではトップコート有無による劣化程度の違いによって試験結果の挙動が異なり, 押し抜き荷重を受けた際の変位量やはく離範囲が大きくなる材料があり, シート劣化影響が確認された。この結果から, 材料によっては, 長期耐久性の確保のためにシート工を保護するトップコートを適正状態に維持する必要があると考えられる。5) また, 上述の結果から, はく落防止性能の評価は付着強度だけでは不十分であり, 押し抜き試験での評価が必要であることが示唆される。
