管理者不在橋梁の健全性評価

(株)IHI インフラシステム 正会員 ○畑中 大地
 (株)IHI 正会員 塩永 亮介
 石川工業高等専門学校 正会員 津田 誠
 (株)IHI インフラシステム 正会員 廣井 幸夫

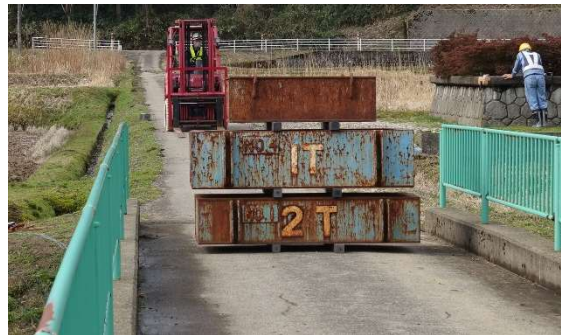
写真3 載荷試験時

載荷方法は、現地の環境条件より、フォークリフトを使用して荷重を載荷する方法にて実施した（写真3）。RC床版下面の鉄筋露出状態を考慮し、1tごとに計測を行うためステップ載荷とし、最大4tまでとした。試験回数は、鉄筋露出部データの

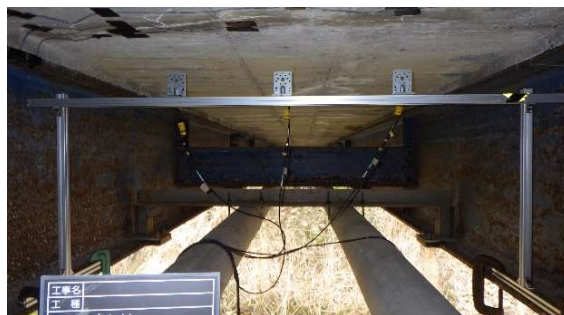
写真4 レーザー変位計設置架台

評価方法は、事前にたわみ値を計算し、試験時の結果と比較をする方法とした。床版の状態を考慮した閾値の設定は、計算値に低減係数(0.7)を乗じた値を採用した。たわみの計測方法は、床版下面にレーザー変位計を設置し、3点の計測とした。レーザー変位計の性能上、計測面から50mm程度の距離に設置する必要があり、たわみ計測用の架台を構築した(写真4)。
