スラブ分岐器における軌道整備方法及び締結装置の改良

東日本旅客鉄道株式会社 正会員○遠田 智生
 東日本旅客鉄道株式会社 岩淵 峻太
 東日本旅客鉄道株式会社 原 玲央

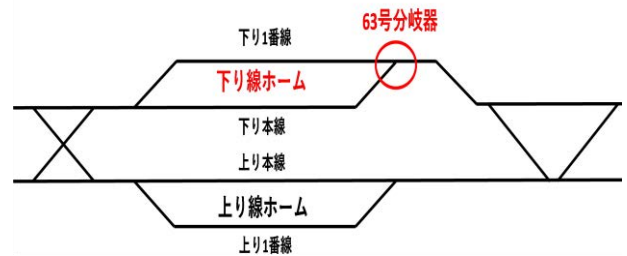
図1 仙台駅構内図

仙台駅は当社仙台新幹線保線技術センター管内において最も列車停車本数が多い構内である。中でも63号分岐器は、図1に示す通り、本線が分岐側という構造であり、トングレールの摩耗の進行が早く、1年程度の周期でレール交換が行われていた。これまで通り整正を実施していたが、摩耗進行の改善には至らなかった。その他の要因を検討したところ、列車通過時にレールのバタつきが発生していた為、高低変位関係に着目した。レール下部を確認すると、開業当時から交換されていない電熱式調整パッキン（以下：HMP）が図2のように劣化していた。HMPの劣化が軌道への負担を助長していると想定し、実際に高低変位を確認したところ、リード部からトングレール先端で変位が発生していた。更に現場線形を把握する為、レベル測量を実施した。図3の破線の通りトングレール付近で大きくたるんでいることが確認できた。
