## 橋梁補修の内、バキュームブラスト工法による旧塗膜除去

中国自動車道有野川橋補修工事（以下、「本工事」という）は、神戸市北区有野町二郎に位置し、中国自動車道が神戸電鉄三田線を横架する有野川橋について補修をおこなったものである（写真-1）。

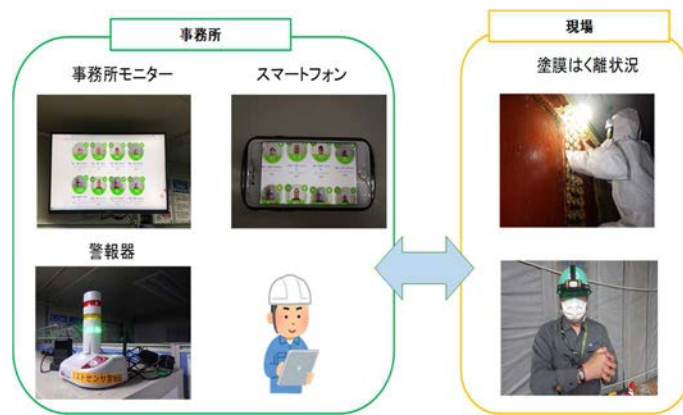
図-1 リストセンサー管理概略図

さらに、手首にリストセンサーを着用して、ひとりひとりへの作業負荷を遠隔管理して適正配置をおこなった（図-1）。リストセンサーで脈拍をリアルタイム計測することで体調状況を現場事務所のパソコンや職長のスマートフォンで把握した。

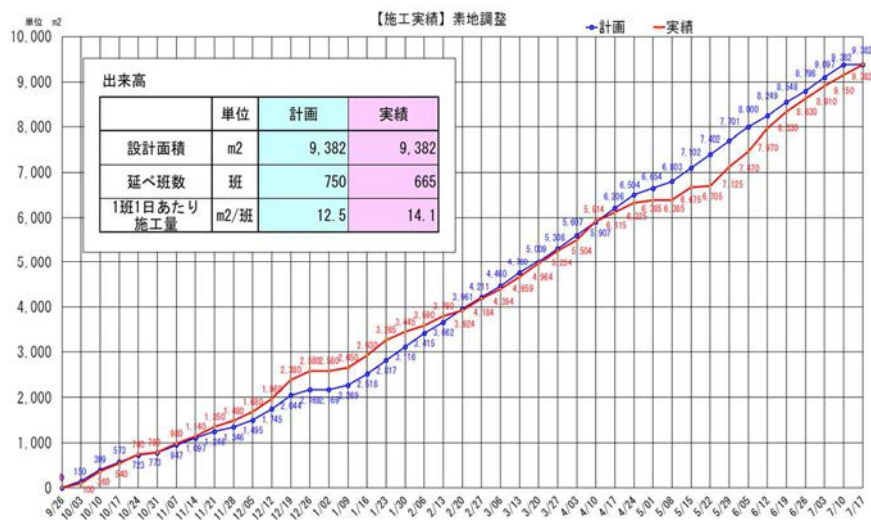
図-2 施工進捗図

本工事におけるバキュームブラスト工法の施工実績は、延べ面積 9,382 m<sup>2</sup> に対し 12.5 m<sup>2</sup>/日・班であった。作業効率が低下する夏季については交代要員として作業班数を増員（通常2班→3班）し計画工程通りの施工実績を確保した。
