風化礫岩盤層におけるカッター改造の施工報告

清水・大豊・遠藤興業特定建設共同企業体
清水建設株式会社

本工事は、宮城県石巻市内の雨水排水を目的とした施設整備事業のうち、市内の雨水を河川へ放流するポンプ棟本体と、雨水を流入させる函渠及び附随施設を築造するものである。このうち雨水函渠は泥水式シールド工法で構築する（表1）。掘削対象地盤は、事前の土質調査によりN値50以上の風化礫岩（最大礫径 ϕ 2,000mm超）であることが想定されており、当該地盤に対応したシールド機の計画を行っていたが、発進立坑掘削時およびシールド掘進開始直後に、想定以上に大型な玉石を含む砂礫層が出現しその対応が必要となった。さらに、到達地点の約90m手前で巨礫の切削によるカッター損傷への対応も行った。

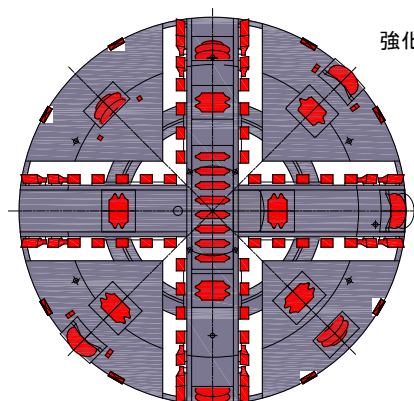
図1 カッター仕様（製作時）

シールド機製作時のカッター仕様は土質調査結果から風化礫岩を想定した岩盤掘進対応とし、ローラーカッター22個、うち1個は曲線掘進時のオーバーカット確保のため油圧により伸長するリーマカッター（掘削外径+最大90mmまで伸長可能）を装備した。カッタービットはティースビット・外周強化先行ビットを装備した。開口率は23.3%とした（図1）。
