不明障害物と遭遇したシールド施工の掘進管理

大成建設株式会社 正会員 ○小森 敏生 安藤 秀幸 山村 勇斗 大坪 宙夢

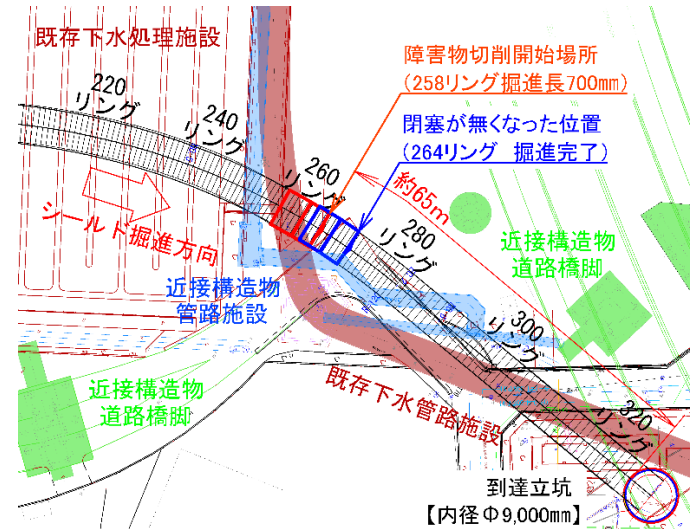
図-1 シールド(不明障害物付近)平面図

本工事は、新設する下水処理場の管路施設を稼働中の既存下水処理設備を下越すために路線延長 $L=340\text{m}$ の区間をシールド工法にて構築する。掘削方式は泥土圧シールド工法で、シールド外径 $\phi 6,550\text{mm}$ 、排土機構はスクリーコンベヤー(以後 SC)・圧送ポンプ方式とし、一次覆工は、RC セグメント(内径 $5,800\text{mm}$ 、幅 $1,200\text{mm} \cdot 900\text{mm}$)である。土被りは $17\sim 20\text{m}$ 、シールド通過土層は N 値 $2\sim 6$ 程度の沖積粘性土層 (Ac1) と N 値 $20\sim 50$ 程度の沖積砂質土層 (As2) となっている。図-1, 2 にシールド(不明障害物付近)平面・縦断面図を示す。

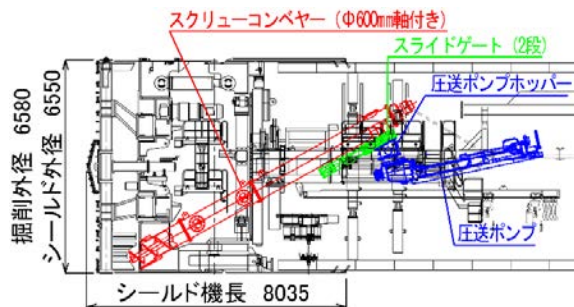
図-3 シールド機全体組立図

上記を受け、圧送ポンプホッパー内の調査を実施した。不明障害物の切削物と考えられる丸鋼(Φ9mm)・コンクリート片を発見(写真-1)したことにより、不明障害物は杭径Φ400～600mm程度のPC杭と想定し、この切削物をSCに取り込んだことが閉塞、回転不能の原因と判断し、以下の対応を行った。図-3にシールド機全体組立図を示す。

掘進を再開するため、SCの閉塞解除、回転を再開できる対策を行った。SCの中の土砂の塑性流動性を良くするために高粘性の可塑状充填材をカッターチャンバー内とSC内へ注入し、スクリーモーターの上限圧を28MPaから35MPaに上げて、正・逆回転を繰り返し徐々に可動域を増やし正常にSCが回転できるようにした。
