東海道線湯河原・熱海間橋りょう翼壁における土石流災害復旧工事について

東日本旅客鉄道株式会社 正会員 ○田中 宏樹
 東日本旅客鉄道株式会社 正会員 林 聖一郎
 東日本旅客鉄道株式会社 盛 大我

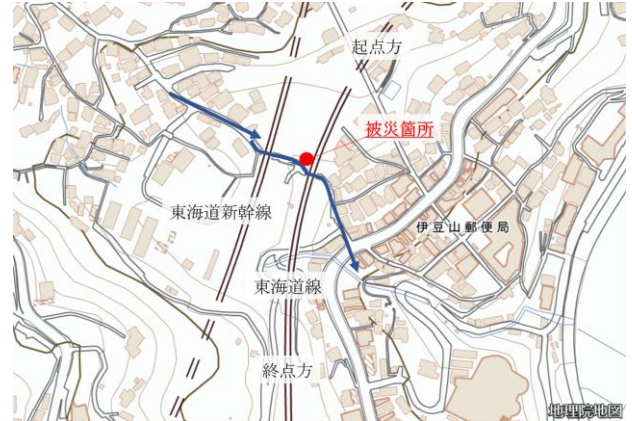
図-1 位置図（地理院地図に加筆）

当該の橋りょう翼壁は、行政が指定する土石流危険渓流及び土石流警戒区域周辺の谷地形に位置している。橋りょう桁下は道路と逢初川が並走しており、土石流は逢初川筋に道路部を含めた全幅を流下した。また、橋りょう周辺において緩やかに湾曲した道路線形のため当該の橋りょう翼壁は土石流による攻撃を受けやすい位置にある（**図-1**）。流下してきた土石流は当該の橋りょう翼壁に衝撃し、土留壁全体の約70%が崩壊し流出した（**図-2**）。現地調査の結果、土石流は橋りょう桁下約0.7mにまで迫り、橋台に設置された検査用梯子が捻じ曲がったほか、検査用足場一部の破損が見られたものの、桁本体は健全であった。
