自衛隊施設直下（土被り 15m）の掘削補助工法として超長尺大口径鋼管先受け工法の適用

西松建設株式会社 九州支社 正会員 ○高永 光太郎
 西松建設株式会社 土木設計部 正会員 諏訪 至
 西松建設株式会社 技術研究所 正会員 山下 雅之

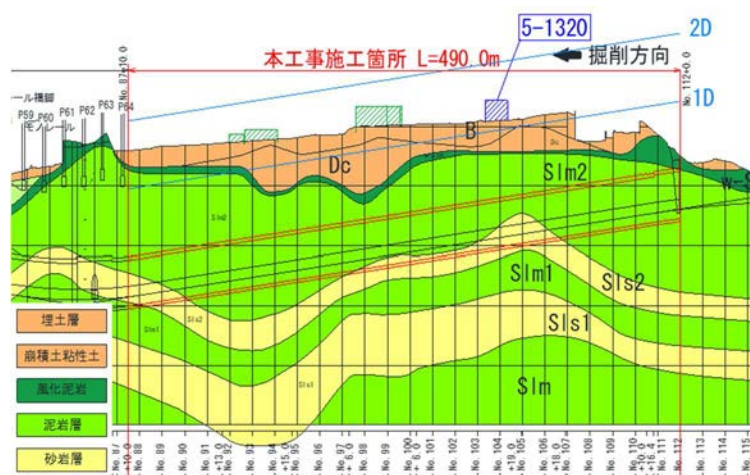
図-2 地質縦断面図

本工事は、NATM（機械掘削・全線全断面早期併合）により最大土被り 17m の自衛隊用地直下にトンネル上下線を構築する工事である（図-1 参照）。自衛隊用地に点在する施設直下には AGF（ $L=12.5\text{m}$, $\phi 114.3\text{mm}$ ）が見込まれており、トンネル掘削時の施設に対する沈下等の影響抑制が求められていた。工事区間周辺には新生代新第三紀の島尻層群が分布しており、島尻泥岩（ $S1m$ ）の中ではより古期の中新世時代のシルト質粘土を主体とする（図-2）。島尻泥岩は一軸圧縮強度 $\sigma_c=2.8\text{MPa}$ 以下の軟岩であり、吸水すると滑動しやすく激しく泥濘化する特徴を有している。本報告では、自衛隊施設直下の掘削時における沈下抑制対策として超長尺大口径鋼管先受け工法（LL-Fp 工法）を適用した事例について報告する。

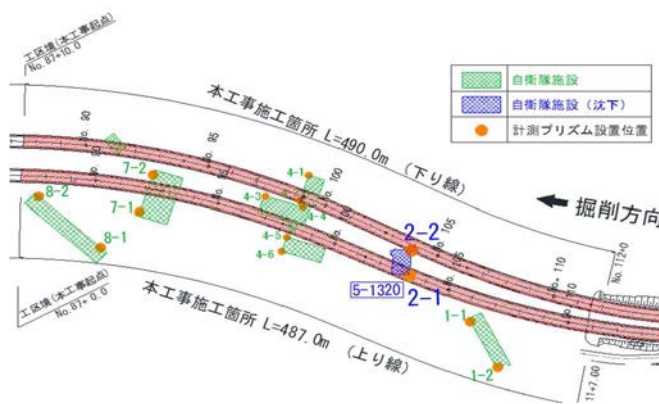
図-3 計測位置図

自衛隊用地内に木杭などの測点や自動計測機を設置することは、借地や電源の確保などの制約により困難であったため、施設の外壁にプリズムを固定して手動計測する方法を選定した（図-3 参照）。
