名栗断層における山岳トンネルの施工報告

一 梅ヶ谷トンネル（仮称）整備工事（西-梅ヶ谷の2）① 一

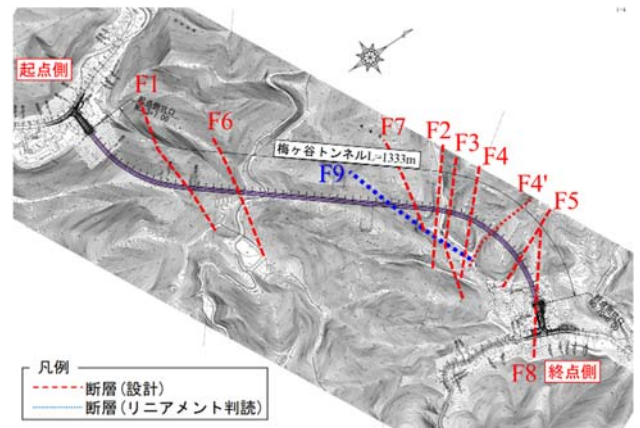
図-1 トンネル平面図（F1～F9：想定断層）

本トンネルの平面図を図-1、地質縦断図を図-2に示す。地質は中生代白亜紀～ジュラ紀に形成された秩父帯川井層の含礫泥岩（SsMs）、泥岩（Ms）を主体とし、塊状および層状のチャート（Ch）が中央部と起点側坑口付近に、塩基性火山岩（Gn）がNo.50やNo.63付近に分布している。

当該地域には名栗断層と呼ばれる大規模断層が分布している。終点側坑口付近に関連する断層破碎帯が広く分布すると想定されているため、施工当初より掘削時の崩落や崩壊などが懸念されていた。
