## 検査記録を用いた鉄道縦桁支承部の変状発生傾向分析

四国旅客鉄道株式会社 正会員 ○増田 雄輔  
阿南工業高等専門学校 正会員 角野 拓真

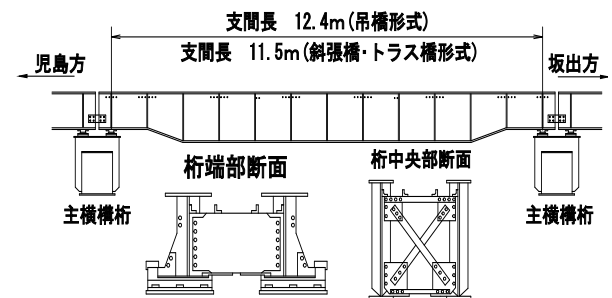
図1 鉄道縦桁

本四備讃線の鉄道縦桁（図1）において、過年度より端補剛材下端と補強フランジ上下端に疲労き裂が発生している（図2）。疲労き裂は本四備讃線の複数の橋りょうに発生しており、現状では対処療法的に措置を実施している。橋りょうを長期的に供用することを想定すると、予防保全的に措置を行うことが望ましい。そのためには、疲労き裂が発生する箇所の特徴を把握し、優先度を評価して効率的に措置を講じていくことが求められる。そこで、本研究では、疲労き裂が発生する可能性の高い箇所を抽出することを目的に、検査時に取得した変状記録を用いて、鉄道縦桁の変状発生箇所の特徴を分析した。

本四備讃線は茶屋町-宇多津間を結ぶ線区であり、その中の瀬戸大橋海峡部は吊橋や斜張橋等の長大橋から構成されている。列車荷重は、単純支持された鉄道縦桁を介して主構に伝達される。鉄道縦桁は上下線あわせて1098連（総延長7410m）存在し、支間は吊橋で12.4m、斜張橋・トラス橋部は11.5mである。端補剛材は、桁の転倒に対する安全性を確保すること等を目的に、桁外側の端補剛材を裾広がりとしている。支承構造は線支承であり、セットボルトによって横桁に固定されている。左右主桁は、端補剛材を介して端対傾構で接続されている。
