大規模急傾斜地における ICT 技術を活用した検査の省力化

ー九州新幹線 三ノ瀬トンネルー

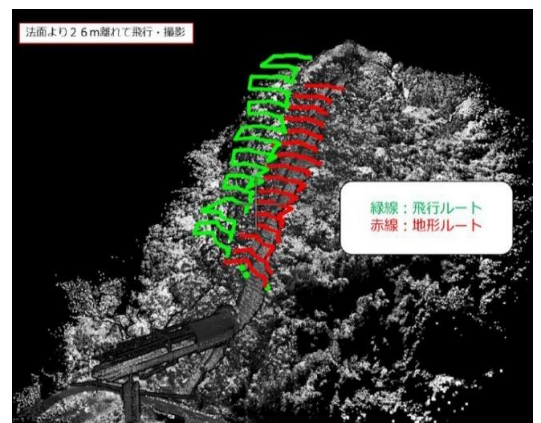
図 1 自動飛行ルート

斜面長約 200m、幅約 40m の法面を UAV の手動飛行で撮影する場合、対象物と正対し一定距離を保ち続け、且つ撮影範囲を重複させながら撮影をすることは非常に困難である。そこで本検査では、事前に取得したレーザー点群データをもとに、法面の地形ルート（赤線）を作成し、地形ルート上の画像を漏れなく撮影するための飛行ルート（緑線）の設定を行い、九州電力株式会社が保有する特許技術を使用して自動飛行による撮影を行った（図 1）。

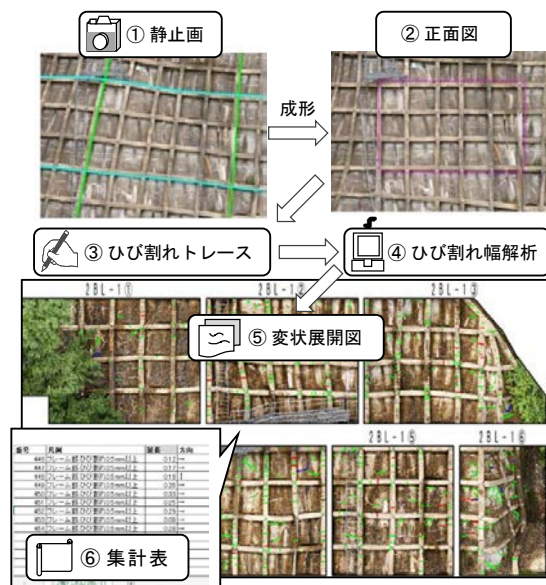
図2 成形から変状展開図作成まで

撮影した画像の成形後、ひび割れ箇所をトレースし、ひび割れ校正シートを撮影した写真、および数本の実測結果をもとに、画像処理ライブラリ（計測検査株式会社所有）を用いて、ひび割れ幅分類解析を行った（図2）。
