トンネル漏水箇所におけるレール損傷の原因とレール曲げ応力の調査

鉄道総合技術研究所 正会員 ○細田 充
 鉄道総合技術研究所 正会員 相澤 宏行
 鉄道総合技術研究所 正会員 山本 隆一

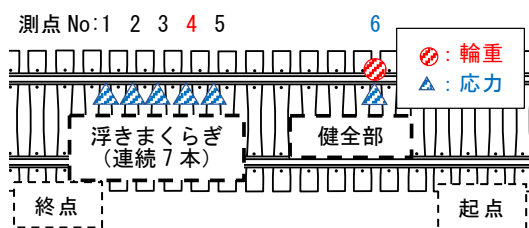
図2 測点の概要

図2に測点と設置したセンサーの概略図、表1に各測点で実測した浮き量および頭頂面凹凸の各値を示す。測点は浮きまくらぎが連続的かつ著大に発生している区間を選定し、終点方から起点方へ測点1~5とし、それらから起点方へ約8m離れた箇所を健全部として測点6と付した。測点4を中心に計7本連続的に浮きまくらぎが存在し、測点4を挟んだ2本のまくらぎに、その区間の最大浮き量 12mm 発生していた。表2に試験時の軌道条件を、表3に車両条件を示す。輪重およびレール応力を測定し、レール応力を測定するためのひずみゲージは外軌の両隣のまくらぎ間の中心位置の軌間外・内側のレール底部に設置した。上下方向の変形による影響に着目して、軌間外・内側で発生するレール応力を平均して整理した。
