## コンクリート道床耐塩害性防振まくらぎの劣化状況と今後の課題

(株)メトロレールファシリティーズ 正会員 大澤純一郎 後藤 洋次  
高橋 繁夫 岡田 亮平 堀内 勇希  
東京地下鉄株式会社 杉木 将太

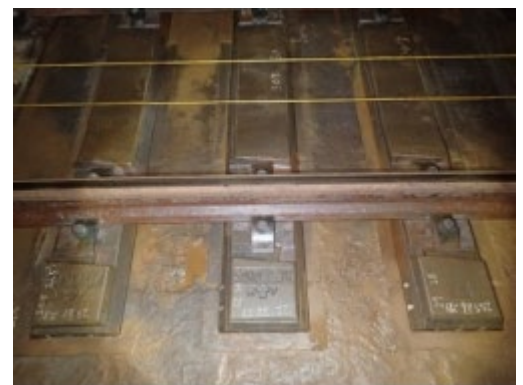
写真1 観察対象まくらぎ

図1の(1)、(6)に50NPL4PP用、(2)、(5)を初期型、(3)、(4)に改良型を敷設した。また、PCまくらぎはポストテンション方式で製作されており、(1)~(3)は内軌にPC鋼棒の固定側、(4)~(6)は外軌にPC鋼棒の固定側の配置とし、緊締の違いでまくらぎに与える影響を調査することとした。経過観察調査頻度は数カ月に一度実施した。(1)~(6)は過去にまくらぎ損傷が発生した箇所であり同一環境である。
