トンネル中央排水工の閉塞位置特定調査について

西日本高速道路エンジニアリング中国（株） 正会員 ○駒井 優樹，末永 拓嗣，原川 朝木
西日本高速道路（株） 非会員 今田 一郎，増永 翔吾

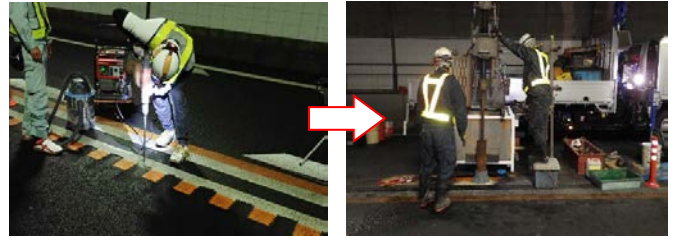
写真-3 ドリル削孔調査 写真-4 ボーリング削孔調査

中央排水工の閉塞箇所を、想定される閉塞区間がある程度絞り込む目的で、ドリル削孔調査（写真-3、図-4 1本目～14本目：φ18mm）を順次実施した。中央排水工の直上を表層からドリル削孔し、孔内を観察して地下水の有無を確認した。地下水位は、閉塞部の上流で高くなり、下流側では低くなると推定し、水位の状態から想定閉塞区間の範囲を徐々に絞り込んだ。想定閉塞区間は3箇所あり、この上流と下流それぞれに、中央排水工内部に到達するボーリング削孔調査を行い、（写真-4、図-5 C-1～C-6：φ66mm）孔内にファイバースコープを挿入して、中央排水工管内の観察調査ができるようにした。

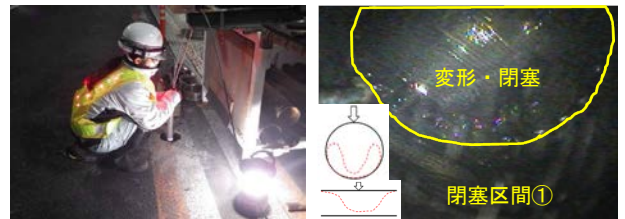
写真-5 ファイバースコープ観察調査（右：管内）

ボーリング削孔調査孔（図-5 C-1～C-6）から、ファイバースコープ（ケーブル延長 L=30m）を管内に挿入し、画像観察による閉塞箇所の特定を試みた（写真-5）。この結果、中央排水工の座屈損傷、変形、管内閉塞が画像で確認できた（写真-6）。座屈や変形の形状は、上部から圧力を受けて内部にフィルター材（単粒砕石）の流入した箇所や、側方から圧力を受けて卵形に変形した箇所が見られた。

閉塞区間の位置は、ファイバースコープのケーブル挿入長を基に推定した。これにより、中央排水工の3箇所の閉塞区間について、詳細位置を特定することができた。
