シングルアイ工法によるRC床版内部の水平ひび割れ調査

(株) エイト日本技術開発 正会員○美藤 友郎、萩原 明伯、小野 裕一

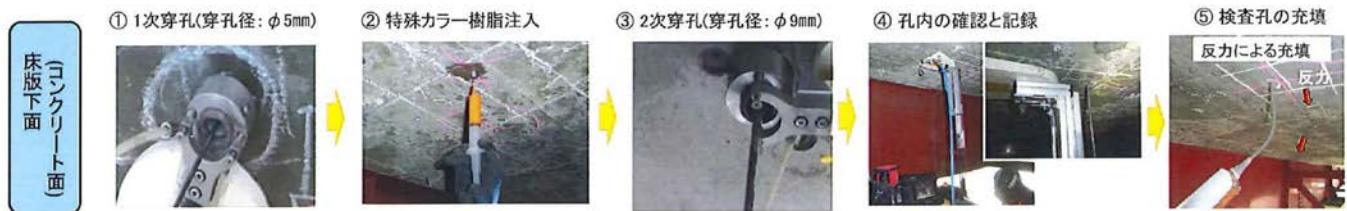
写真-2 シングルアイ工法における調査手順

RC床版内部に生じている水平ひび割れの位置や大きさを非破壊試験で確認する手法は、未だ確立されていないのが現状である。そこで最近開発され、現場に適用される事例が増えている微破壊検査手法であるシングルアイ工法を適用することとした。この工法は、写真-2に示すように舗装上面、あるいは床版下面からの小径($\phi 5\text{mm}$)削孔部に赤色樹脂を注入し、それが固化した後に再度同じ位置に削孔($\phi 9\text{mm}$ で最深1m)した後、その孔内へ内視鏡を挿入しながら撮影するものである。撮影した画像で赤色樹脂が確認できれば、その位置に水平ひび割れ(1/100mm)や空隙等の存在が確認できる。また、削孔設備は2.0kgと軽量でコンパクトであるため、床版下面の鋼板やコンクリートに密着させて上向きの削孔調査も可能である。これにより、路上での交通規制も不要となるため、本調査では床版下面に装置を真空吸着させ上向き削孔を行った。なお、本工法は孔径が小さいので床版へのダメージは極めて小さいと言える。
