阪神高速道路における鋼板接着 RC 床版の調査事例

内外構造(株)	正会員	○平山 智啓
阪神高速道路(株)		鈴木 英之
阪神高速技術(株)		藤田 賢司
内外構造(株)		永井 伴英

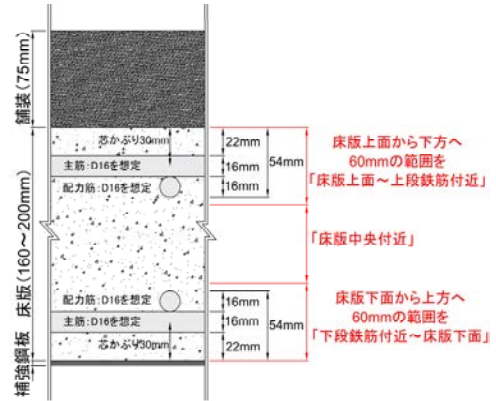
図-3 変状発生位置区分模式図

変状発生位置を図-3 に示すとおり区分し、調査結果を整理した。調査パネルの床版厚（160～200mm）と内部鉄筋（芯かぶり30mm、主筋D16、配力筋D16が主体）を考慮し、床版上面～下方へ60mmの範囲を「床版上面～上段鉄筋付近」、床版下面から上方へ60mmの範囲を「下段鉄筋付近～床版下面」とし、この両者の間に挟まれた部分を「床版中央付近」とした。

変状発生位置区分別の変状を確認したパネル数は表-1 のとおりであり、変状の大半が、「下段鉄筋付近～床版下面」で確認された。
