SBHS500 を用いた鋼製橋脚隅角部の疲労耐久性に関する実験的検討（その3）

○(株)駒井ハルテック 正会員 平野穂菜美  
芝浦工業大学 正会員 穴見健吾  
名古屋高速道路公社 正会員 瀬谷千恵

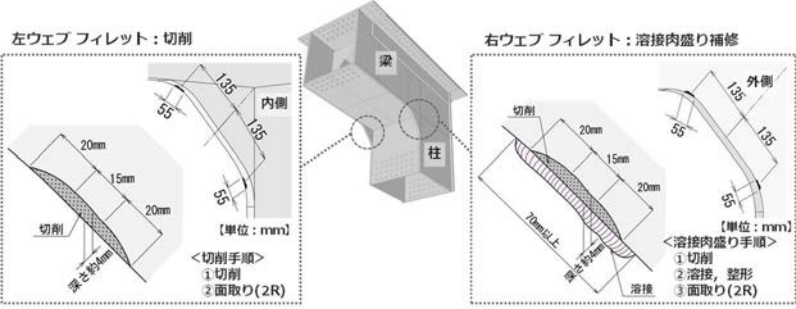
図3 フィレット部の補修要領

別稿<sup>3)</sup>にて報告するNo.2引張1試験体は、図2の応力参照点における応力範囲が、引張領域で70N/mm<sup>2</sup>となるよう载荷し、160万回载荷時点でフィレットの付け根部に疲労き裂が確認された。また、鋼橋に用いられる一般的な鋼材（切板）は、表面に欠点が認められた場合、JIS G 3193：2019によりグラインダ切削や溶接補修を行うことがある。溶接補修をした場合、補修箇所には、引張の残留応力が生じることによる疲労耐久性への影響が懸念される。そこで、No.2試験体で疲労き裂が確認されたフィレット部を対象に、溶接補修が疲労耐久性に与える影響を確認することとした。具体的には、試験体をモデル化したFEM解析<sup>3)</sup>にて応力集中が確認されたフィレット付け根付近において、製作時に表面きず等が発生し、それを補修したケースを想定した。試験体は、切削によるきずの除去を行う場合も考慮し、図3のように、右フィレットに溶接補修、左フィレットに切削を施した。载荷は、No.2と同

様に図2の応力参照点における応力範囲が、引張領域で70N/mm<sup>2</sup>となるようにした。No.4試験体は、No.2にてき裂が確認された载荷回数の2倍以上である385.8万回载荷時点においても、溶接補修部や切削部を含め、着目箇所にて疲労き裂は確認されず、载荷を終了した。
