## 鋼製高欄の損傷と対策方針

阪神高速道路株式会社 正会員 ○徳増 健  
大阪公立大学大学院 正会員 山口 隆司  
阪神高速道路株式会社 西川 彰一

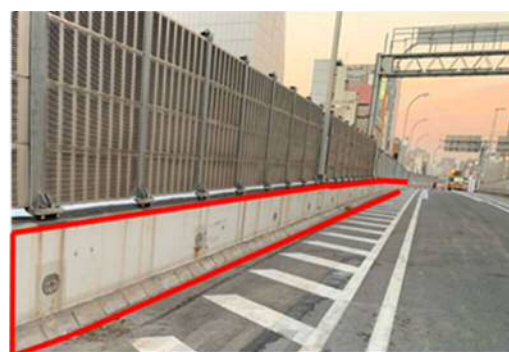
写真-1 鋼製高欄

約 260km の供用路線を有する阪神高速道路では、用地取得の困難さから、路線全体の約 8 割で橋梁構造形式が採用されている。橋梁部の高欄構造には概ね「RC 高欄」が採用されているが、「鉄道交差部」「大規模交差点」など「長径間」「施工の効率化」が求められる区間を中心に、構造材質がすべて鋼鉄の「鋼製高欄（写真-1）」が採用されており、現在、その延長は全高欄延長距離に対し約 4%強程度(約 35km)(図-1)をも占めている。
