## 地すべり地帯における橋梁変状要因に関する一検討

大日本コンサルタント(株) 正会員 ○後藤 健太 正会員 高山 淳一  
正会員 田代 大樹 正会員 中池 竜司

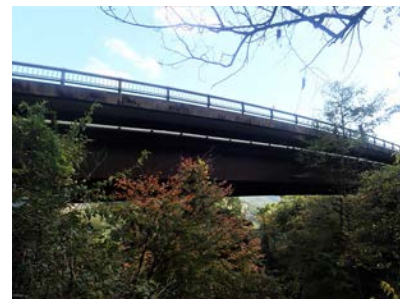
写真-1 対象橋梁外観

対象橋梁(写真-1 参照)は、非合成単純箱桁橋である。また、下部工については両橋台とも逆T式橋台で基礎形式は単列深礎杭基礎である(図-1 参照)。設計適用基準については、H6 年の道路橋示方書である。なお、竣工はH10 年であり、H12 年に遊間の減少が確認されて以降、変状進行が確認され続けている。
