鋼橋 RC 床版上面の土砂化に関する補修数量の算出精度向上方法の検討  
(電磁波レーダ及び舗装はつり調査等による総合評価)

株式会社日本海コンサルタント 正会員 ○中野 秀平  
株式会社日本海コンサルタント 正会員 町口 敦志  
株式会社日本海コンサルタント 非会員 浦田 孔二  
石川県石川土木総合事務所 非会員 越野 隆

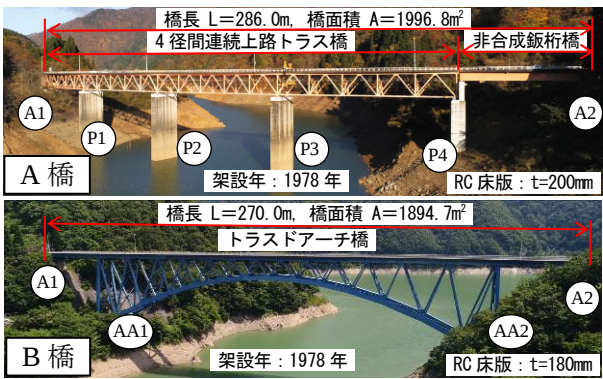
図-1 橋梁概要（A 橋・B 橋）

対象橋梁は、北陸地方の積雪寒冷地（凍結防止剤散布路線）に架橋された鋼橋 2 橋である。

A 橋（図-1）は、詳細調査の結果（表-1）から、床版上面の著しい土砂化や床版ひび割れが発生しており（図-2）、また、圧縮強度の著しい低下は見られず、ASR や凍結防止剤による塩害の進行状況は軽微と考えられた。このため、土砂化の主たる要因は、床版上面の滞水及び繰り返し荷重であると推定し、早期に対策が必要と判断した。

B 橋（図-1）は、A 橋と同路線の近隣橋梁であり、同様の損傷が生じたため、R2 年度に電磁波レーダ調査の結果を利用し、断面修復工等の補修工事を実施している。
