## 在来線鋼橋の支承交換工事に関する支点部の測定及び評価

東日本旅客鉄道（株）正会員 ○土屋 和弘  
東日本旅客鉄道（株） 石原 杏菜

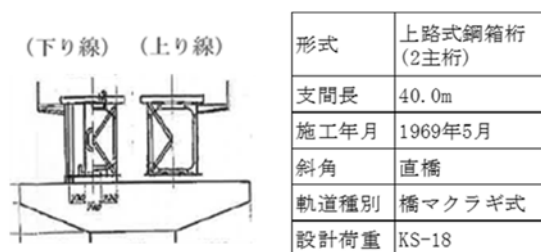
図1 橋りょう概要

図 1 に示すとおり、当該橋りょうは経年 54 年の上路式鋼箱桁であり、2021 年 5 月に 10 径間目の上下線において BP-A 支承から BP-B 支承に交換する対策を行っており、2023 年 5 月に 14 径間目の上下線において支承交換を行う予定である。写真 1 に 2021 年に対策した支点部の状況（支承交換前後）を示す。

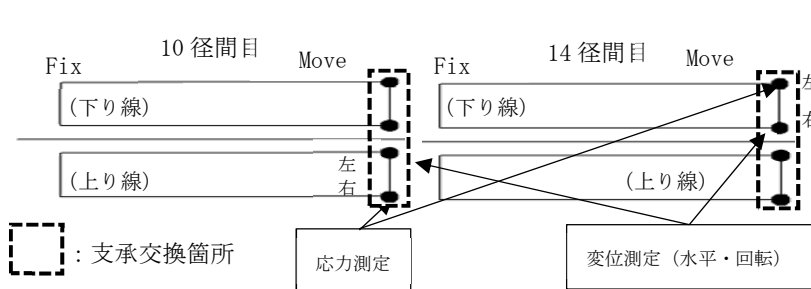
図2 平面図 (測定箇所)

測定概要を図2に示すが、2021年1月と2021年5月に支承交換前後の列車通過時における測定を行った。10径間目上り線の左側支承で変位測定、右側支承で応力測定を行い、2023年1月の交換前では、14径間目下り線の右側支承で変位測定、左側支承で応力測定を行った。なお、応力測定はき裂が生じておらず当板補強を実施していない箇所で行った。図3に測定位置を示すが、水平挙動・回転挙動を把握するため①より水平変位量、②・③より回転変位量の測定を行い、④・⑤より桁部の応力測定を行った。
