## 神戸層群におけるグラウンドアンカーの荷重低下事例について

| 西日本高速道路エンジニアリング関西(株) | 正会員 | ○三好 忠和 |

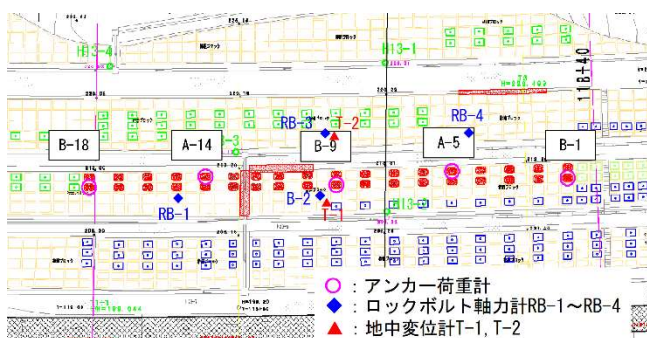
図-1 計測機器設置位置平面図

現場は神戸層群の長大切土のり面で、層理面が流れ盤となっており、平成7年の建設時に変状対策としてアンカーが施工されている。供用後も断続的に変状が続き、平成12年にのり面構造物の亀裂や破損、孔内傾斜計がガイド管の変形により計測不能になるなど大きな変状が発生した。そのため平成12～13年に追加対策として、平成14年に変状の小さい区間にも予防保全としてアンカーを施工した。これらの対策により地すべりの変状は抑止されたが、アンカーの荷重は現在まで漸増し、小規模な変状は続いている。今回、荷重低下が計測されたアンカーは表層部の変形に対し令和3年に施工された新設アンカーで、定期的なアンカー荷重の計測で荷重低下が観測された。そのためアンカーの再緊張を行うとともにリフトオフ試験によりアンカーの健全性を確認した。再緊張後も荷重低下が懸念されることから、アンカー荷重計、ロックボルト軸力計および地中変位計の自動計測を実施することとした。ロックボルト軸力計と地中変位計は、これらの新設アンカーの設計に際して、ゆるみ領域の把握を目的に設置したもので、アンカーの施工時に計測機器類を撤去し、センサー部は地中に残置していたものを復旧して利用した。新設アンカーの荷重計、ロックボルト軸力計および地中変位計の設置位置平面図を図-1に、設置断面図を図-2に示す。
