## 覆工にはらみだしが発生したレンガトンネルにおける変状の調査と対策

東日本旅客鉄道株式会社 正会員 ○小林 浩孝  
東日本旅客鉄道株式会社 尾崎 健志

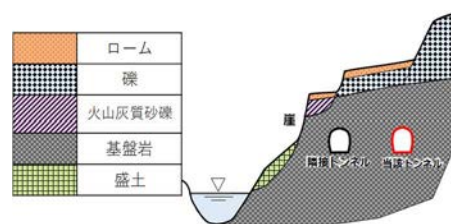
図-1 周辺地形・地質(概略)

当該トンネルは、河川左岸の段丘平坦面に位置する。土被りは 8~25m 程度、周辺地山は泥岩や砂岩を挟む酸性凝灰岩層であり、その上に透水性のある礫層やローム層が堆積している（図-1）。酸性凝灰岩層は、地山形成当初の熱水変質の影響により劣化していることが多いと言われている。なお、当該トンネルは延長 550m、レンガ三層巻で覆工厚は 35~40 cm 程度であり、側壁馬蹄型（インバート無し）で 1904 年に建設された。
