2022 年福島県沖地震におけるコンクリート橋支承部周りの被害と損傷原因の推定

東日本旅客鉄道株式会社 正 会 員 ○小林 香野  
東日本旅客鉄道株式会社 正 会 員 木野 淳一

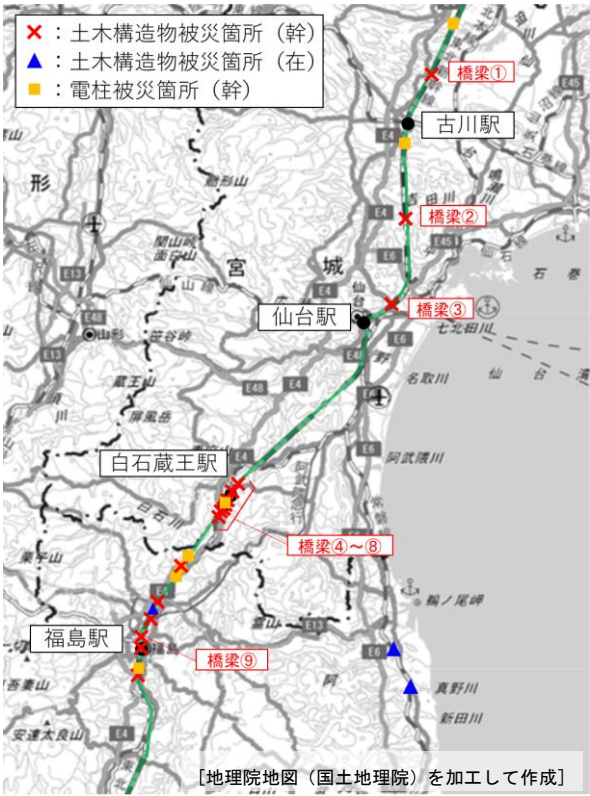
図-1 鉄道施設の主な被害分布状況<sup>1)</sup>

2022 年 3 月 16 日に発生した福島県沖を震源とする地震により、東日本旅客鉄道株式会社管内の鉄道施設において多くの被害が生じた。東北新幹線での被害は、大きな地震動を観測した福島・白石蔵王駅間に集中して発生し、在来線での被害は、新幹線での被害が集中したエリアに加え、震源に近い海岸沿線でも発生した（図-1）。運転再開までに復旧作業が必要となった損傷としては、電化柱など電気設備の損傷、ラーメン構造物の中層梁や柱の損傷、橋梁支承部周辺の損傷などが挙げられる。本稿では、東北新幹線のコンクリート橋梁支承部周りに発生した被害内容と損傷原因を推定した結果について述べる。
