過酷な腐食環境下における PC 鋼材破断検知技術の活用

大日本コンサルタント（株） 正会員 ○川島 将太 大日本コンサルタント（株） 田中 大気  
大日本コンサルタント（株） 正会員 田代 大樹 コニカミノルタ（株） 森田 博

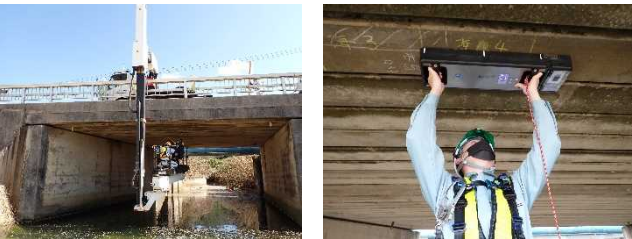
写真-2 調査状況写真

本橋では非破壊調査と、非破壊調査のキャリブレーションを目的として局部でははつり調査を併せて実施した。非破壊調査では漏洩磁束を利用した技術である「SenrigaN<sup>®</sup>」を使用した。本技術は磁石により内部鋼材に磁力を印加させ、内部鋼材からの漏洩磁場を磁気センサで検知し、磁束密度を波形として可視化できる。この波形を判読することで、破断の有無と位置を特定することが可能となる。今回の調査対象は主桁にひびわれやうき等の外観に変状が生じている箇所とした。調査状況を写真-2 に示す。  
はつり調査は、非破壊調査のキャリブレーションのために、PC 鋼材の損傷程度が大きいと判定した箇所と、中程度と判定した箇所の各 1 箇所ずつで実施する方針とした。

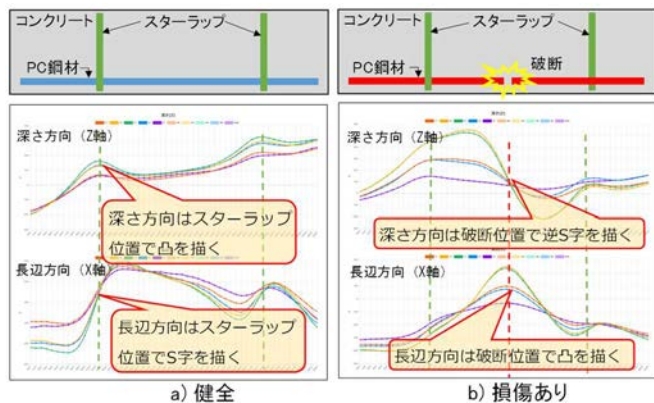
図-1 鋼材破断の判定方法の例

プレテン桁における健全な状態と損傷が生じている状態の波形の例を図-1 に示す。縦軸に磁束密度、横軸に橋軸方向の計測位置を示している。健全な状態ではスターラップによる波形変化が顕著に表れるため、深さ方向（Z 軸）ではスターラップ位置で凸形状の波形が発現し、長辺方向（X 軸）ではスターラップ位置で S 字形状の波形が発現する。損傷が生じている状態では損傷に近いセンサが強く変化しスターラップの波形が小さくなるため、深さ方向（Z 軸）では損傷位置で逆 S 字の波形が発現し、長辺方向（X 軸）では損傷位置で凸形状の波形が発現する。
