マルチスケール解析を用いた過去の点検データに基づく妙高大橋の構造残存性能評価

東京大学大学院   フェロー会員   石田   哲也  
前田建設工業（株）   正会員   房   捷  
（株）コムスエンジニアリング   正会員   土屋   智史  
金沢工業大学   正会員   田中   泰司

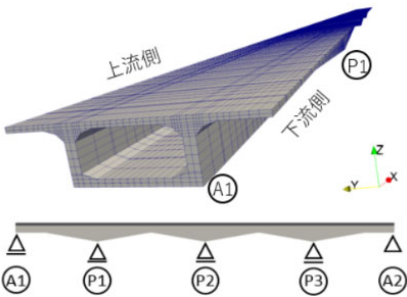
図-1 橋梁上部工モデルの概要と解析における拘束条件

図-1 に示した四径間全長を対象とするフルスケールの橋梁上部工モデルを制作した。節点数は 94800、3 次元ソリッド要素数は 74970 である。第一径間において、PC 鋼材（主ケーブル）は、軸力のみを伝達する合計 3466 個の線材要素でモデル化した。入力したコンクリートと PC 鋼材の材料物性値を表-1 に示す。連続 PC 鋼材および張出し PC 鋼材のプレストレス量は、 $900\text{N/mm}^2$  と仮定した。ウェブに配置されている鉛直鋼棒や上床版の横締め鋼材は、PC 鋼材比として考慮している。

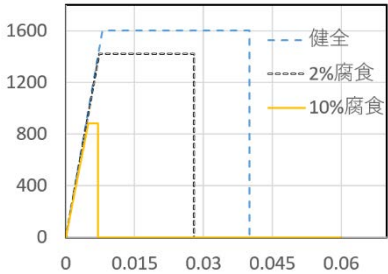
図-2 PC 鋼材の応力-ひずみ関係

PC 鋼材の腐食、破断とグラウトの充填状況は現場の点検データに合わせて設定した。現地では、内視鏡カメラを用いて、シース管内部の鋼材状況が直接観察されている。調査した PC 鋼材に対して、健全、「腐食小」、「腐食大」の 3 つに区分した。「腐食小」、「腐食大」の平均腐食度はそれぞれ 2%、10% と仮定した。腐食した PC 鋼材の構成則は既往の文献<sup>2)</sup>を参考にして設定した（図-2）。グラウト未充填の領域では、PC 鋼材とコンクリートの縁を切り、両者の間で接触に伴う圧縮応力以外は伝達しないモデルとした。また、昨年現場で実施された磁気計測結果によると、第 8 セグメント上流側下フランジにあるすべての PC 鋼材（合計 16 本）が破断していることが判明したため、モデル上で同領域の線材要素を削除し、モデルに反映させることとした。
