FWD の逆解析に基づいたトンネル内コンクリート舗装の健全度評価

中日本ハイウェイ・エンジニアリング名古屋株式会社 金沢支店 道路技術部 正会員 高田 莉里

中日本高速道路株式会社 金沢支社高速道路事業部 保全課 広田 健吾

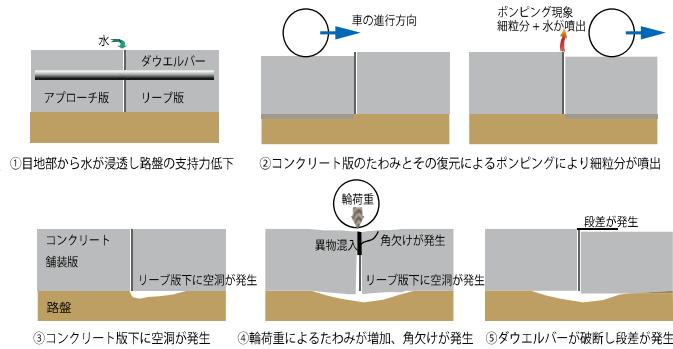
図-1 コンクリート舗装の損傷発生プロセス

コンクリート舗装の損傷発生プロセスは図-1 に示す通り、繰り返しの輪荷重と水の浸透によりダウエルバーは破断し空洞が拡がり、その後目地部に段差が生じてくる。

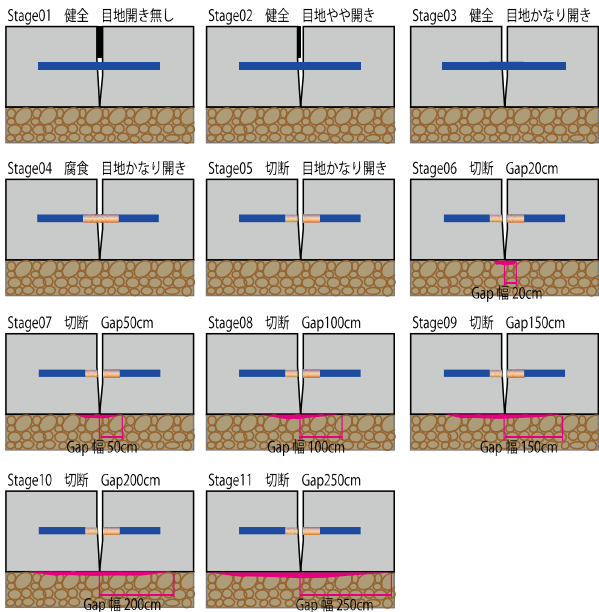
図-2 コンクリート舗装の目地劣化モデル (Stage 区分)

NEXCO 要領の評価手法では、FWD 調査結果から D0 たわみ量と荷重伝達率 Eff を求め、変状評価区分により路盤支持力の回復と荷重伝達機能の回復の必要箇所を決めている。コンクリート舗装は耐久性が高いといえるが、一度損傷が発生すると、大規模な補修が求められるため、損傷が軽微な状態に対応を図る必要がある。コンクリート舗装の損傷を考慮した上で最適な補修工法を選択するため、具体的にどのような損傷なのかを詳細に求め、最適な補修工法を選択する手法を検討する。そこで図-2 に示すコンクリート舗装の具体的な目地劣化モデルを想定し、目地ごとの損傷区分 (Stage) を 3DFEM 順解析に基づいた FWD の逆解析により評価した。
