沈埋トンネルの継手部舗装に発生したポットホールに対する対策工の検討

オリエンタルコンサルタンツ 正会員 ○久木留 貴裕  
オリエンタルコンサルタンツ 正会員 張 寧  
オリエンタルコンサルタンツ 正会員 大竹 省吾

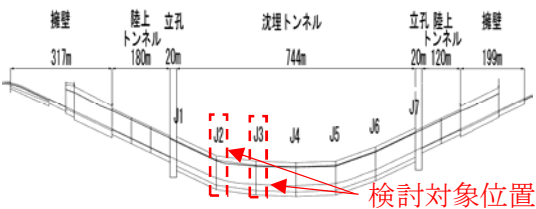
図-1 トンネル縦断

検討対象は既設沈埋トンネルの沈埋区間の継手部付近の舗装である。このうち、特に損傷の著しい下り線 J2、J3 継手の 2 箇所を試験施工対象とした（図-1）。継手部は、底版上に函体間の水平方向のせん断変位を抑制するためのせん断キーが設けられているため、継手形状はクランク形状となっている（図-2）。また、沈埋区間の路面は、アスファルト舗装である。継手部は、水平せん断キーと調整コンクリートが路床・路盤を兼ね、継手部以外では路盤は碎石、路床はバラストである（図-3）。表-1 に対象箇所の継手部の継手・舗装構造の変遷を示す。竣工後これまでに 3 回の補修対策が行われている。現況の継手部の継手・舗装構造は、埋設型伸縮装置がクランク形状に設置されたアスファルト舗装であった（図-2）。
