高速道路で長期間供用された下層路盤の品質に関する調査結果

ニチレキ株式会社 正会員 ○高内 大  
同 正会員 飯高 裕之  
株式会社高速道路総合技術研究所 正会員 竹林 宏樹

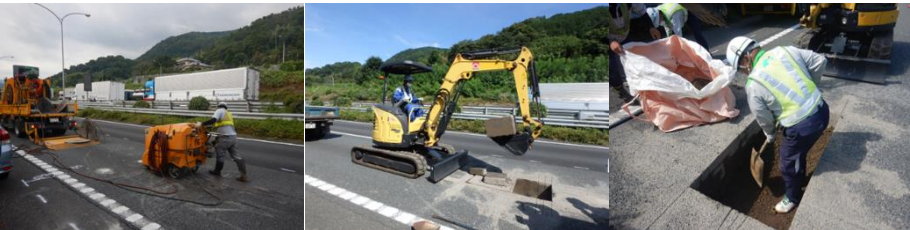
- ① 既設舗装の表層から上層路盤（以下、アスベース）までを W80cm×L160cm のブロック状にカッターで切断する（写真-1（左））。
- ② 上記ブロックをバックホウで撤去し、下層路盤を露出する（写真-1（中））。
- ③ 下層路盤を採取する（写真-1（右））。

写真-1 （左）アスベースの切断、（中）アスベースの撤去、（右）路盤採取状況
