## 内部劣化因子による表面被覆工の劣化傾向と維持管理に関する検討

東日本旅客鉄道株式会社 正会員 ○西尾 直哲  
東日本旅客鉄道株式会社 吉松 直貴

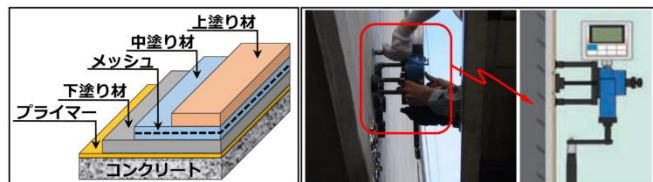
図1 表面被覆工の模式図

東京土木技術センターでは、コンクリート構造の高架橋等に対して、剥落防止対策として表面被覆工(図1)を数多く施工しているが、部分的な膨れ、剥がれ、ひび割れ等の劣化変状が進んでいるものも存在している。表面被覆工の劣化の原因は外部劣化因子(紫外線や塩害、外部からの水の侵入)、内部劣化因子(構造目地やひび割れ箇所といった内部からの水の侵入)、初期不良の3点が考えられるが、既往研究<sup>1)</sup>では内部劣化因子による劣化については検討が十分行われていない。そこで、ひび割れ等の変状が発生し、かつ、ひび割れ箇所から漏水が発生している表面被覆工に対し、目視点検、赤外線カメラによる剥離検知、付着強度試験を実施し、内部劣化因子による変状発生箇所と付着強度低下の相関性について分析した。その結果を踏まえ、表面被覆工の今後の維持管理について検討した。

内部劣化因子による変状が発生したと推定される橋りょうを3橋選定し(表1)、付着強度試験を実施した。付着強度試験器の設置状況を図2に示す。なお、付着強度試験を実施する箇所の選定にあたり、付着強度が低下している可能性が高い箇所を把握するため、剥離検知手法が確立されている赤外線カメラを活用した。
