鋼直結軌道上路鈹桁橋りょうの荷重分散による既設部材応力緩和を目指した修繕

北海道旅客鉄道株式会社 正会員 ○中村 麻美、渡辺 一功、笹田 航平、川村 力

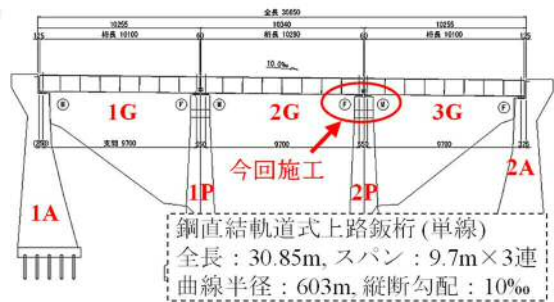
図1 橋りょう一般図

沓座破損および主桁に疲労き裂が生じている鋼直結軌道上路鈹桁(溶接桁)橋りょう(図1および図2)に対し、修繕工事、および修繕効果を確認するための支点沈下測定および応力測定を実施したので、その結果を報告する。

当該橋りょうはR=600mの曲線区間に架設された溶接桁であり、ゴムシューを有する。設定カント75mmを確保するために左右の主桁高さを75mm変化させて設計された。当該線区の高速化に伴ってカント量を95mmに変更した際、下フランジ直下のテーパフィラーとソールプレートとの間に調整プレートを挿入し、主桁全体を傾斜させて対応している。
