## 鉄道河川橋りょうの橋脚折損災害の特徴について

九州旅客鉄道株式会社 正会員 ○庄村 和剛  
九州旅客鉄道株式会社 非会員 竹村 大

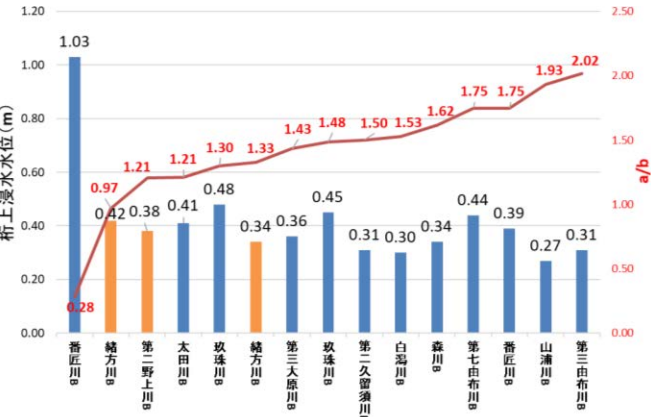
図2 安定計算結果

この計算を基に、折損リスクが高い橋脚を相対的に比較した。計算結果を図 2 に示す。

また、右縦軸を a:打継目から橋脚天端までの距離を、b:打継目部の橋脚の直径で除した折れ線グラフでは、a/b が大きいほど、桁上浸水水位が小さい値で転倒モーメントが超過する傾向があることがわかった。

最も低い水位を示した、相対的に折損しやすい橋脚は久大本線：杉河内・北山田間の山浦川橋りょうの4Pであったが、実際の橋りょうの周辺環境を踏まえると、1 連目が架道橋になっており、その道路自体も同河川の上に架かっていたことから、河川水位が桁上まで上昇する可能性は低い。構造的な特徴を踏まえた抽出条件の比較だけでは不十分なリスク評価であったため、周辺環境を条件に加えることにした。
