画像解析による変状図や三次元点群データを用いた岸壁の劣化度判定適用検討

一般財団法人 沿岸技術研究センター ○佐藤 昌宏・安田 弘希  
国土交通省 中国地方整備局 花木 崇・中村 祥也  
岡山県 土木部 港湾課 藤田 孝一・市河 秀太  
岡山県備中県民局 水島港湾事務所 中本 和幸・竹本 直人  
海洋・港湾構造物維持管理士会 内藤 英晴・山口 貴史

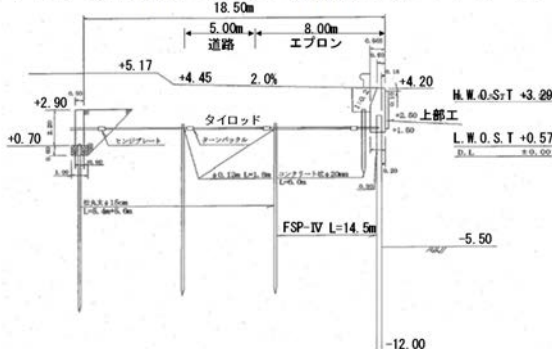
図 1 水島港水島地区 東公共岸壁(標準断面図)

岡山県倉敷市に位置する水島港水島地区の東公共岸壁を対象に検討した。構造形式は、図 1 に示す控え矢板式係船岸である。当施設の維持管理計画書によると、港湾工事設計便覧(1959 年版)により設計され、1965 年に供用開始している。その後 50 年以上経過しているが、定期的な点検やエプロンの打替(現状では幅 13m)、電気防食陽極の取付け、防舷材の取換えなどの維持補修が行われており、一般貨物船による荷揚げなど、現在でも高い稼働率で使用されている。
