RC 橋補修部の鉄筋腐食モニタリングによる補修効果検証

西日本高速道路エンジニアリング中国(株) 正会員 ○碓井 雄大，山根 久美子  
横田 DPC 研究所 正会員 横田 優  
(株)デンカリノテック 正会員 川口 隆憲  
西日本高速道路(株) 非会員 齋藤 千夏

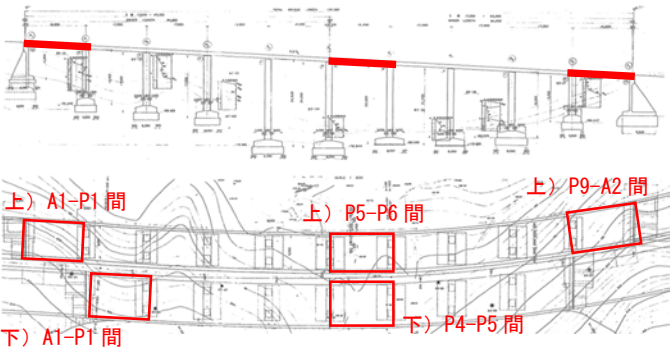
図-1 RC 中空床版橋断面修復範囲

橋梁では凍結防止剤を含んだ漏水によって引き起こされる塩害による損傷が非常に多く、供用から50年近く経過した高速道路橋においても維持管理の重要性が高まっている。本文では内的・外的要因による塩害によって早期に補修が必要となったRC 中空床版橋(図-1)の大規模な断面修復工事後、再劣化監視を目的として長期間の鉄筋腐食モニタリングを実施した事例について、その補修効果検証について述べるものである。

図-1に示す断面修復範囲5径間全体で1段目及び2段目の鉄筋腐食モニタリングのために、埋設電極(写真-1)をそれぞれ18箇所及び8箇所、計26箇所に設置して、自然電位測定及び分極抵抗測定を実施し、劣化進行状況の把握を行った。各測定値による評価基準を、表-1及び表-2にそれぞれ示す。

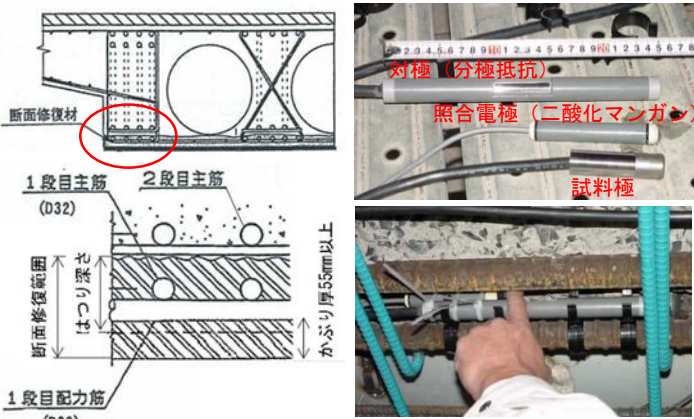
図-2 補修断面図 写真-1 埋設電極設置状況

補修内容は、主版下面1段目鉄筋裏までウォータージェットはつりによるコンクリート除去を行い、繊維補強モルタルにて断面修復を実施した。既存コンクリート中に残った塩化物イオンに起因する鉄筋腐食に対して、防錆を目的にコンクリートはつり面等に亜硝酸リチウム溶液を塗布した。
