## 赤外線画像解析技術による裏面吸音板の点検事例

| 首都高技術株式会社 | 正会員 | ○白石 有佳 |

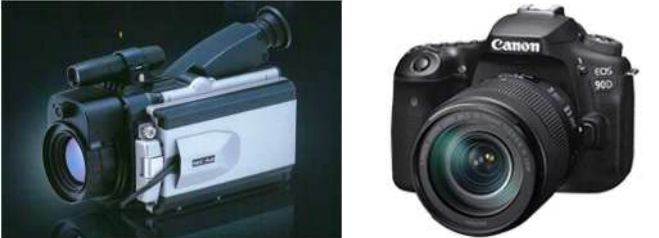
写真-3 赤外線サーモグラフィ（左）高精細カメラ（右）

赤外線画像解析にて温度異常が確認された箇所は、詳細な損傷状況を確認するため、写真-3 に示す 300mm の望遠性能を持つ高精細デジタルカメラを用いてボルトやリベット、フレームなどの損傷状況を確認した。高精細デジタルカメラで撮影した画像を写真-4、5 に示す。
