## 首都高速道路におけるトラス橋の維持管理の現状

| 首都高技術(株) | 正会員 | ○新村 祐一 |

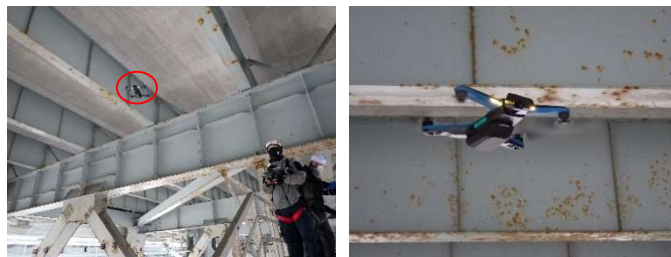
写真-3 ドローン (Skydio2) による点検状況

点検通路からの目視が困難な床版、鋼桁をトラス橋点検ロボットにて点検を実施している。点検ロボットは上横構（ラテラル）を走行するため、ラテラルが設置されていない部位は点検することができない。これらの部位の点検を補完するために、ドローンによる点検を採用した。写真-3 に示すドローンは、飛行性能に優れ、安全装置であるセンサーの精度調整が可能な機体を選定している。ドローンによる点検範囲は、経済性を考慮し、点検ロボットによる点検が困難な部位に限定した。

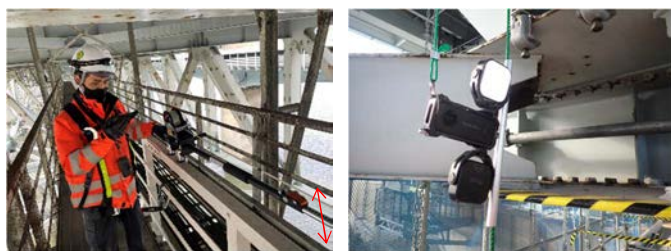
写真-4 全方位カメラを用いた点検支援技術

本トラス橋の格点部は、塩害環境下におかれているため、排水機能が失われている箇所は、防食機能の劣化により、部材の断面欠損、高力ボルトの脱落が生じている。特に、主構と下横構の格点部の内側は、点検通路からの目視点検では、その状況を確認することが困難であった。この目視による確認が困難な格点部の内側の状況を確認するために、点検通路上より全方位カメラを上下運動させ、格点部に接近し、その内側の状況を確認することとした（写真-4）。
