## 史跡保存のための3次元レーザースキャナーとUAVを使った調査について

横須賀市 非会員 川本真由美 アサノ大成基礎エンジニアリング 非会員 早川和也  
 アサノ大成基礎エンジニアリング 非会員 佐藤 幹  
 アサノ大成基礎エンジニアリング 非会員 永井 哲  
 ○アサノ大成基礎エンジニアリング 正会員 小西真治

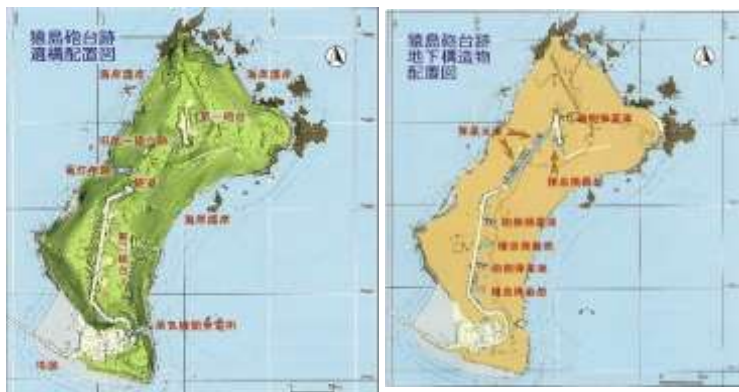
図2 砲台跡遺構配置図

猿島は，横須賀新港の東方約 1.7km の南北約 450m，東西 200m の無人島で，大部分は上総層群の浦郷層（凝灰質砂岩・礫岩）と火山砕屑物から成っている．近年，調査対象の要塞トンネル（図 2，3）の西側煉瓦壁より湧水が認められた．要塞トンネルは基盤岩の凝灰質礫岩を掘削後に構築され，その後に埋め戻されたと考えられている．図 4 にトンネルの横断面概略図を示す．隧道の西側には弾薬庫があり，隧道との間に凹地が形成されている．湧水は西側煉瓦壁にのみ認められることから，この凹地に雨水が滞水し，西側煉瓦壁に湧水している可能性が考えられた．そこで，劣化の進行が懸念される隧道（延長 88m，幅 4.0m×高さ 4.0m），弾薬元庫（2 階建て，1 階部；延長 46m，延長 17m，2 階部；延長 58m），第 1 砲台棲息掩蔽部（1 階建て，延長 11m）を調査した．調査は，3次元レーザースキャナー変位測定，構造物点検調査（隧道，弾薬元庫，棲息掩蔽部），コア抜き（隧道，弾薬元庫），覆工厚・壁厚および背面空洞調査（隧道，弾薬元庫），地形地質踏査を行い，保存のための整備方法を検討した．構造物点検調査は，レンガ構造物の①目地の流出，②表面の劣化による剥落，③吹付けモルタルや漆喰の剥落に注目して近接目視と打音検査を行った．また，コア抜き・室内試験でレンガ強度調査，小口径ドリル削孔・ファイバースコープ観察で覆工厚・壁厚および背面空洞の調査を行った（図 5）．

- ① レンガ本体中心部の劣化は見られないものの、表層については壁面全般にわたって広範囲に剥離が認められ、目地も含めて表面の劣化が大きい箇所もあり、そのような箇所はエアブローなどではつり落としを行うのが良い。
- ② 坑口から5～25mの凹地は雨水が溜まりやすく漏水をよび壁面劣化の原因となっていると考えられることから上部広場に側溝、排水管、遮水シートなどを敷設し雨水の侵入を遮断するのが良い。
- ③ 漏水状況、剥落危険個所に着目した日常の遠望目視を日常点検とし、定期的な測量や3次元レーザースキャナー変異測定による変状の経時変化確認、近接目視による損傷進展確認を行うのが良い。
