水路構造物の点検におけるボート型ドローンの試行と課題

(株) エイト日本技術開発 正会員○伊藤 智則、張 海州、萩原 明伯、山本 大祐  
(株) ジャパン・インフラ・ウェイマーク 非会員 黒岩 賢司

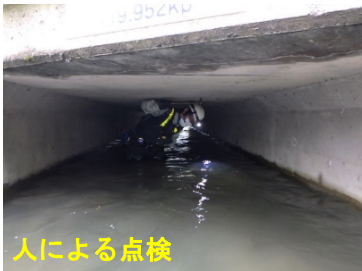
写真-1 従来点検方法

溝橋など水路構造物内の人による点検は、水位が高く狭隘部での作業環境となるため時間と労力が掛かり、点検費用が高額となる（写真-1）。また、点検中のゲリラ豪雨による急激な水位上昇、水路内の酸素濃度低下、堆積物による有毒ガス発生など、非常に危険な作業となる。そのため、効率的かつ安全な新たな技術を活用した点検が求められている。

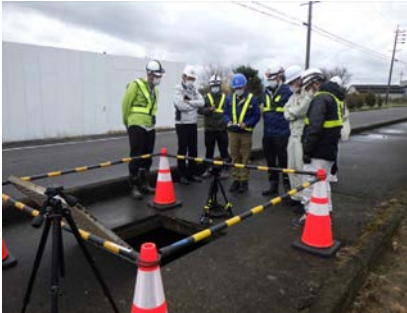
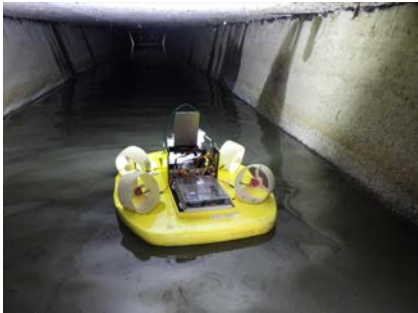
写真-2 調査状況

開口部上から操作を行った結果、90 m 先の開口まで電波の送受信が可能であり、全方向操作性の低下も見られなかった。また、RC 床版上を歩行しながらの操作を行った結果においても、電波の送受信に問題はなく、全方向操縦性の低下も見られなかった（写真-2）。
