## ドローン点検による剥落対策工の損傷事例

株式会社 A.L.I.Technoloies 春田 健作  
大阪調査株式会社 川上 嘉之 中間 蘭奈  
内外エンジニアリング株式会社 黒田 誠

### 1. 剥落対策工の損傷事例と評価

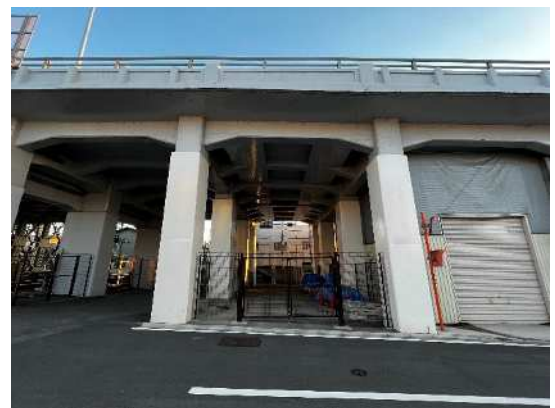
写真-1 桁下状況（2022 年度）

幅員 18.1m、橋長 426.1m（橋面積約 8,000m<sup>2</sup>）の 47 径間の立体高架橋で、鋼鈑桁、鋼アーチ橋、RC ラーメン橋と複数の構造形式がある。桁下は、道路（通路）、河川、鉄道、占有利用があり、コンクリート部材には全て剥落防止工が施されている。写真-1 は、高架橋の桁下状況で、供用後 86 年が経過している。現在は、複数年の工事期間を経て、剥落防止工が完了し、古い箇所は 10 年程度経過している。

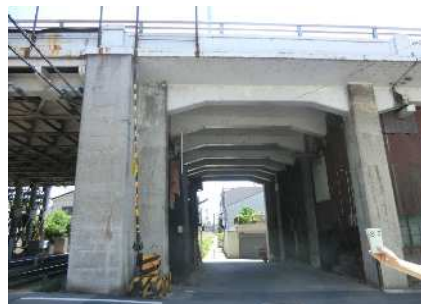
写真-2 桁下状況（1996 年度）

なお、写真-2, 3 は、写真-1（左）と同径間の点検状況写真である。道路橋点検の近接目視点検のため、夜間にリフト車を配置する状況になっている。
